<b>NEXA S/A MORRO AGUDO</b>	
<b>TÍTULO:</b> PAE DA BARRAGEM 03, EL. 598,0M PLANO DE AÇÃO DE EMERGÊNCIA SEÇÃO I – ENTIDADES FISCALIZADORAS	<b>Nº. NEXA:</b>	<b>FOLHA</b> 2/132
	<b>Nº. EMITENTE:</b> HBR51-21-NEXA-REL044	<b>REV.</b> 3

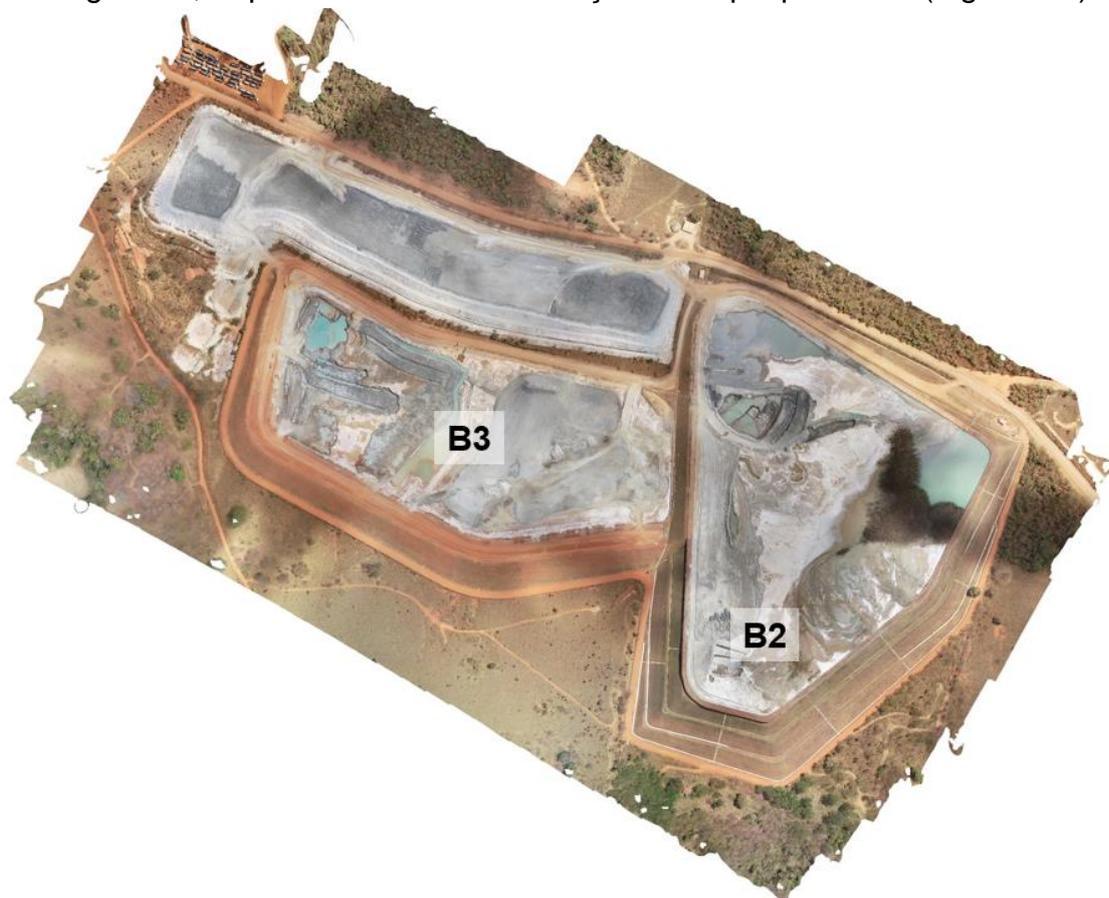
O reservatório está implantado em encosta natural, tendo sua base escavada no terreno natural e o dique periférico, de contenção, sendo executados em parte por aterro e em parte representados por corte do terreno natural, principalmente no seu lado oeste. Ao lado, está localizado a Barragem 02, a qual atua como continuação do dique periférico (Figura 5.2).

Figura 5.2 – Ortofoto das Barragens B2 e B3 (documento: ATS\_B02\_B03\_20082021.jpg).

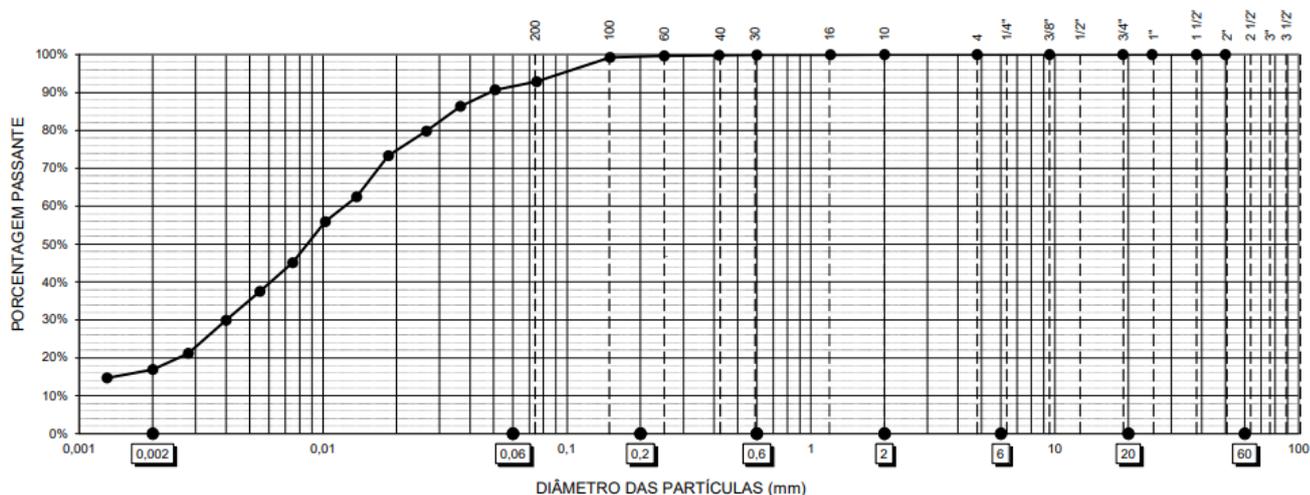
A composição da amostra apresenta 16,87% de argila, 74,64% de silte, 7,95% de areia fina, 0,42% de areia média, 0,11% de areia grossa e 0,01% de pedregulho. O  $D_{50}$  do material é de 0,0087 mm. Na Figura 5.4 é apresentado a distribuição granulométrica da amostra analisada, apresentando os resultados supracitados.

**Figura 5.4 – Distribuição Granulométrica da amostra S20500**

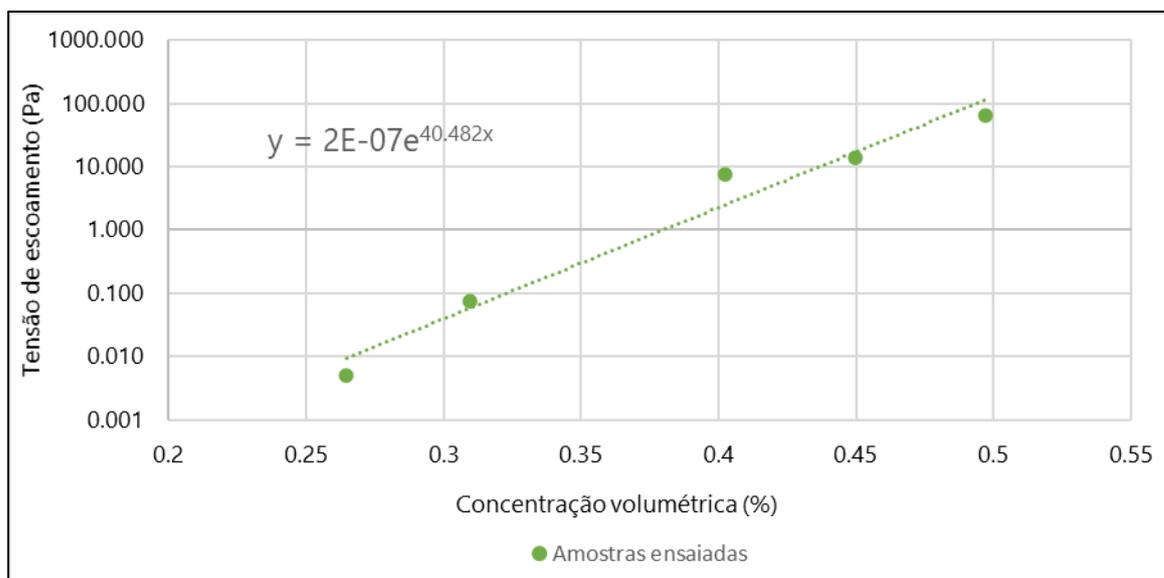
**Figura 5.5 – Tensão limite de escoamento em função da concentração volumétrica**

Quanto aos ensaios reológicos, os resultados destes são sintetizados entre as Figura 5.5 e Figura 5.6, nas quais é apresentado a tensão limite de escoamento e viscosidade em função da concentração volumétrica de sólidos das misturas analisadas. Na Figura 5.7 é apresentado o resultado do ensaio de Slump Test.

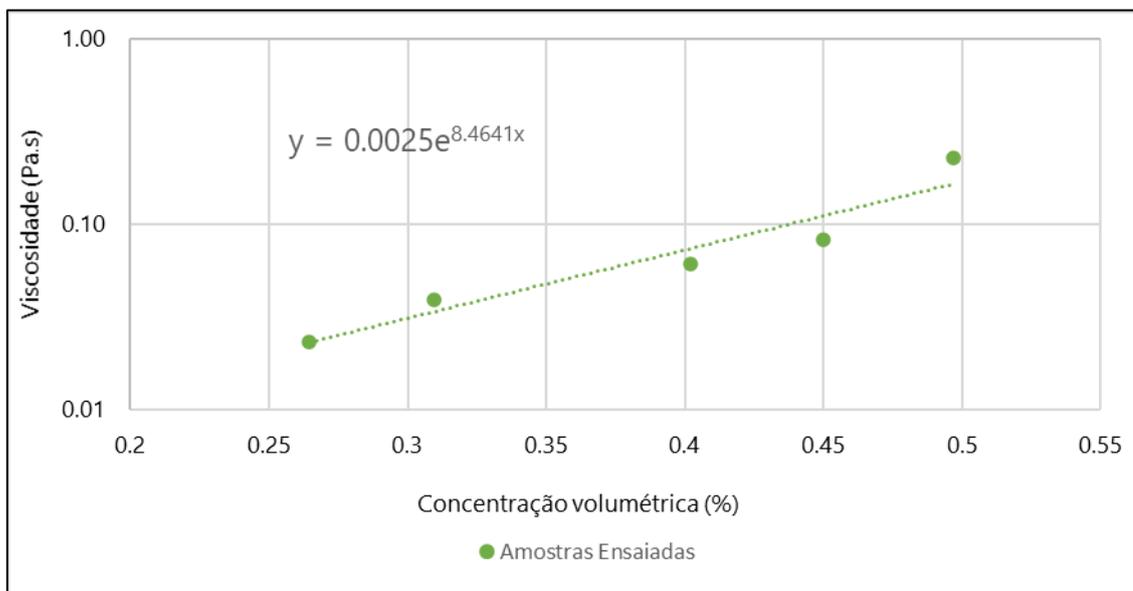
**Figura 5.6 – Viscosidade em função da concentração volumétrica da mistura.**

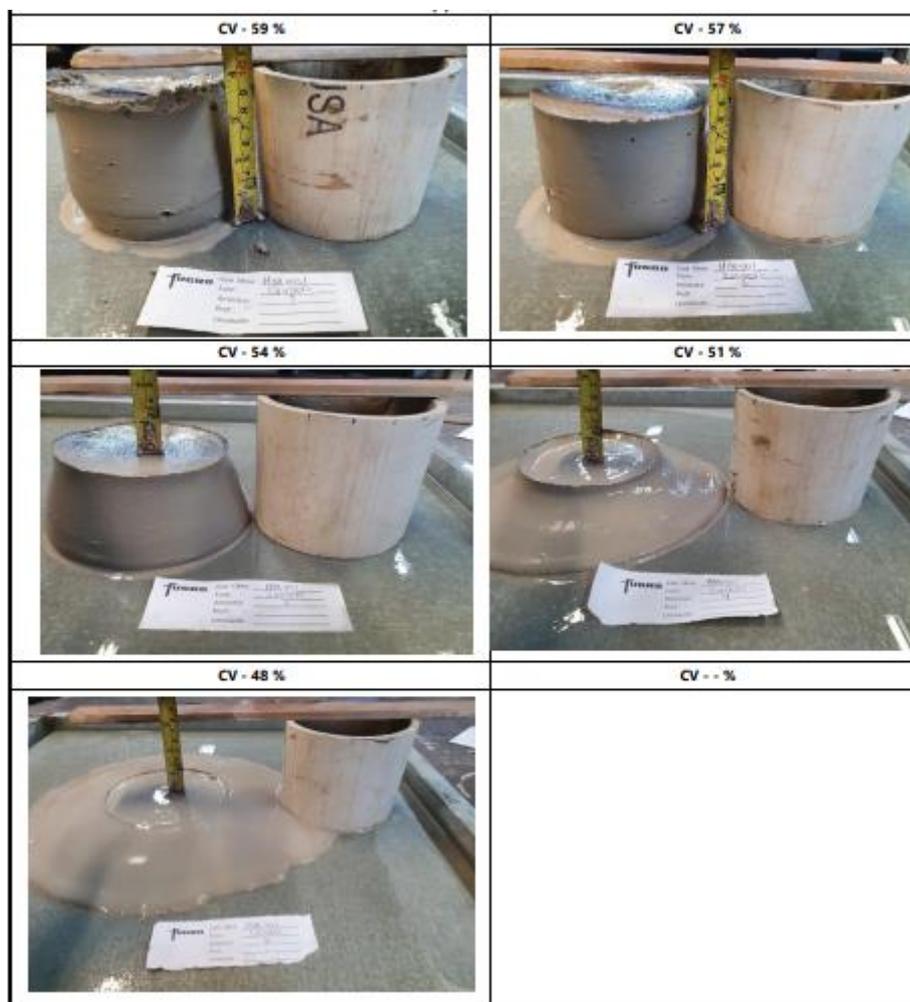
**Figura 5.7 – Resultados do ensaio de Slump Test (Amostra S20500).**

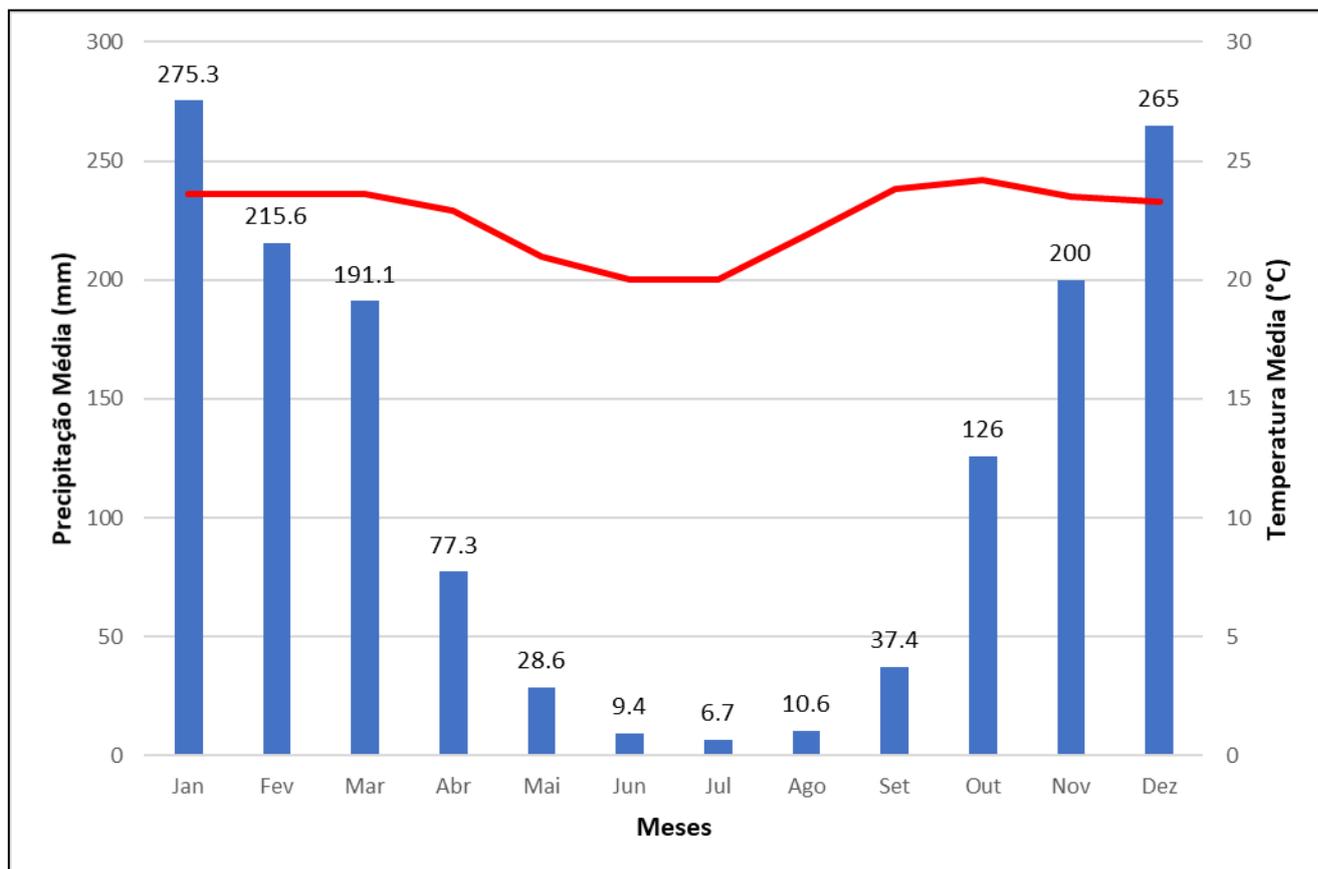
**Figura 5.9 – Precipitação e temperatura média para estação 83526 (1961 – 2021).**

acumulada, umidade relativa do ar, pressão atmosférica e evaporação determinadas a partir do período da última normal climatológica. A Figura 5.9 apresenta um gráfico com a temperatura média e com a precipitação média.

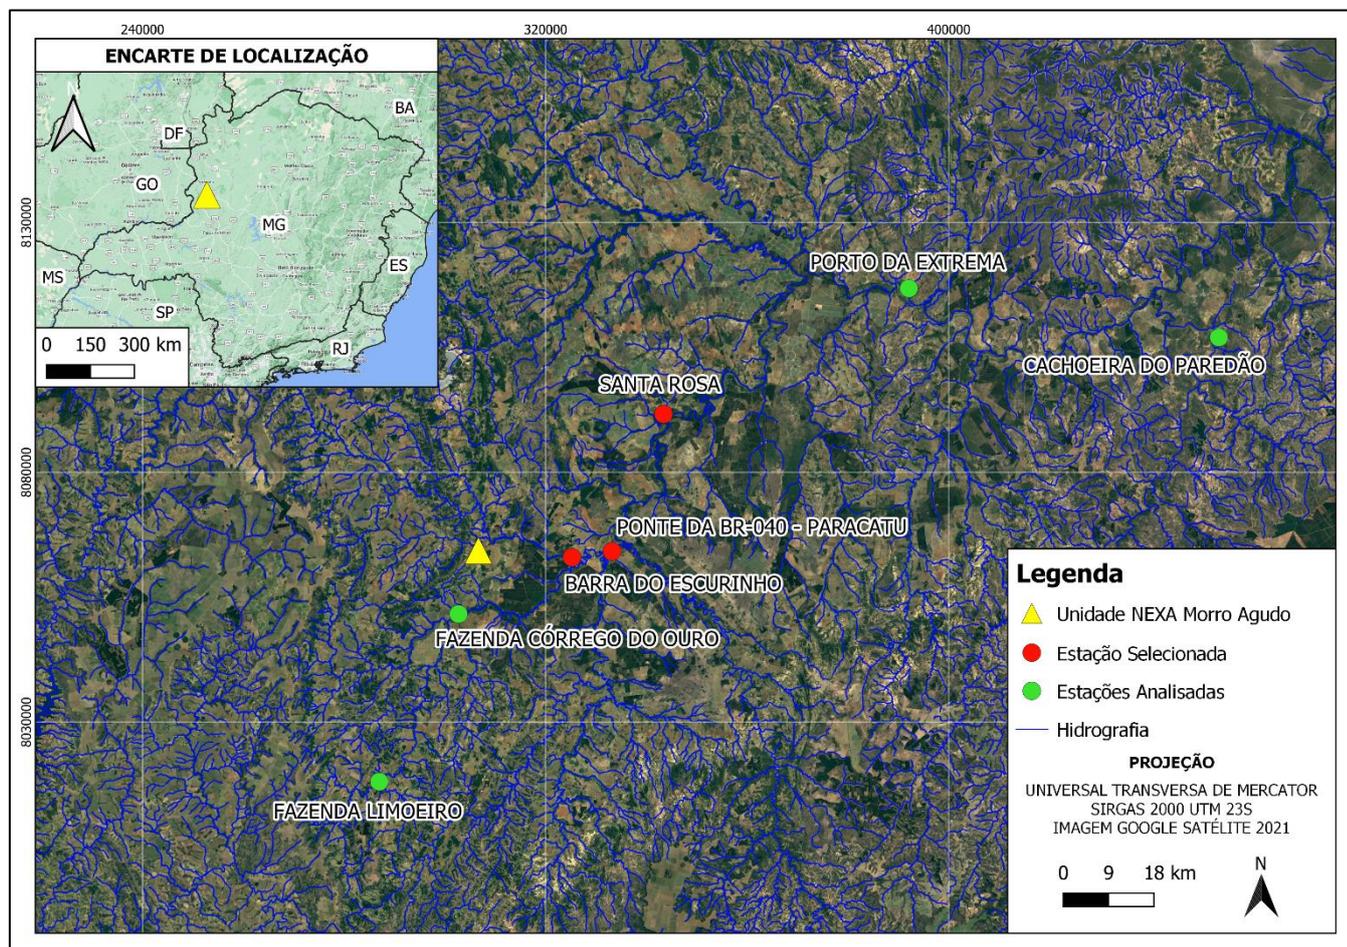
**Figura 5.11 - Localização das estações fluviométricas analisadas.**

Desse modo, foram analisadas as seguintes estações fluviométricas: Fazenda Limoeiro (42250000), Barra do Escurinho (42257000), Ponte da BR-040 – Paracatu (42290000), Santa Rosa (42395000), Porto da Extrema (42690001), Cachoeira do Paredão (42860000) e Fazenda Córrego do Ouro (42251000) (Figura 5.11). Com base nos critérios de extensão da série histórica, consistência dos dados, proximidade ao barramento e pertencimento ao mesmo curso hídrico, as estações selecionadas foram: Barra do Escurinho (42257000), Ponte da BR-040 – Paracatu (42290000) e Santa Rosa (42395000).

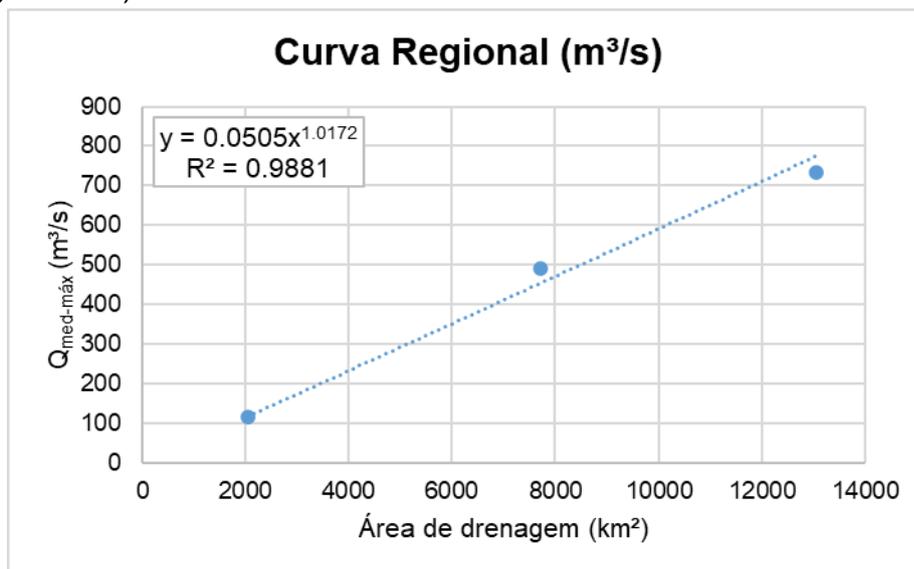
**Figura 5.12 – Equação regional que define o comportamento das vazões para diferentes áreas de drenagem.**

Com os pares ordenados de área de drenagem e vazão apresentados na Tabela 5-5 plotou-se a equação regional que define o comportamento das vazões para diferentes áreas de drenagem (Figura 5.12).

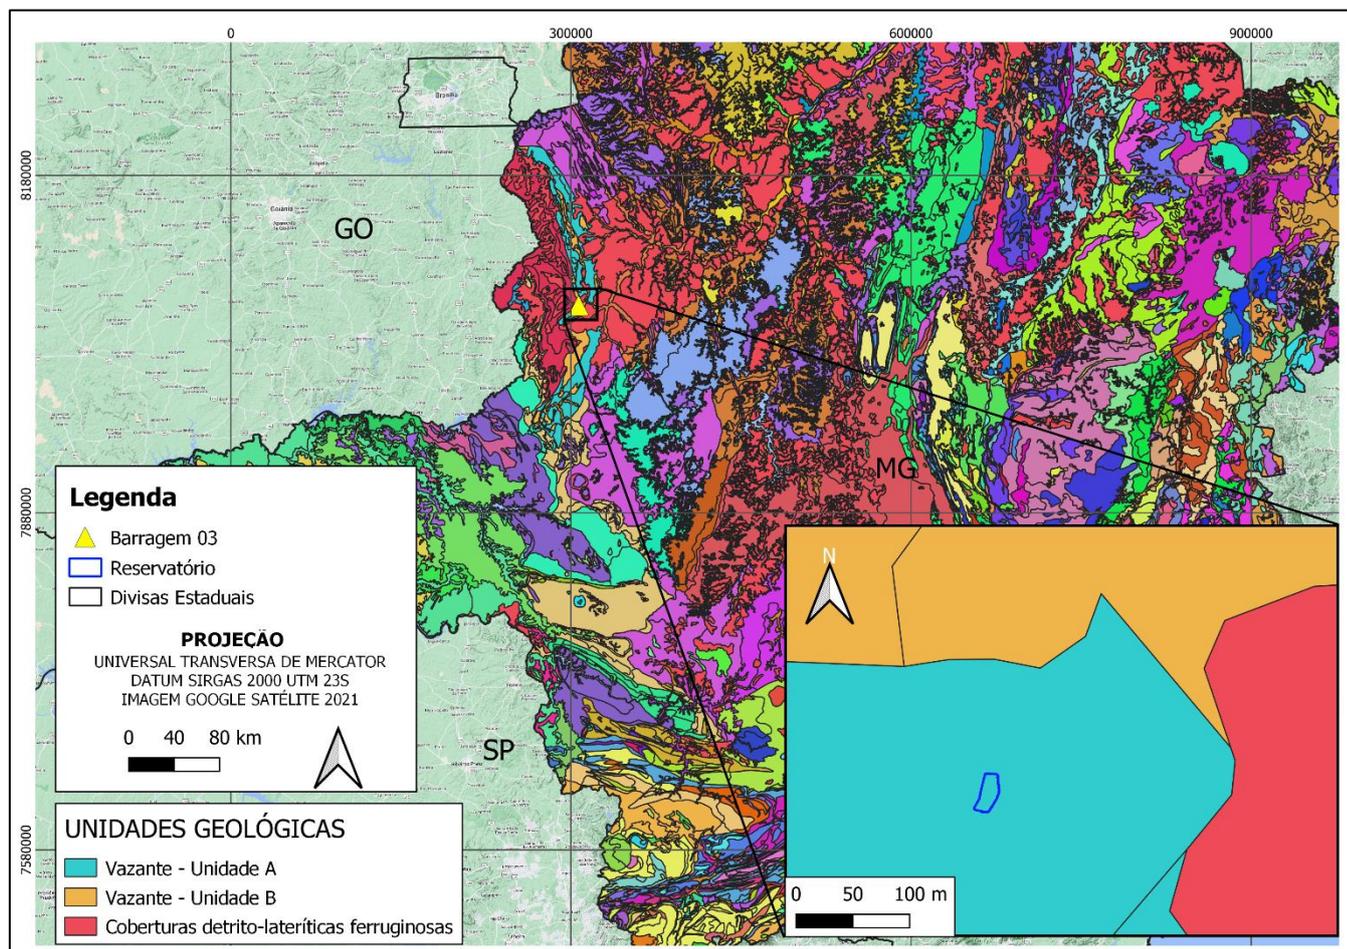
**Figura 5.13 – Unidades Geológicas – Barragem 03.**

Quanto às características geológicas da região, conforme observado na Figura 5.13, a área de drenagem da Barragem 03 caracteriza-se pelos grupos Canastra e Vazante (Dardenne & Schobbenhaus, 2001<sup>4</sup>). De uma forma geral, o contexto litológico da região das barragens B1, B2 e B3 é representado por uma sequência de rochas pelito-carbonáticas correlacionáveis ao Grupo Vazante (na base), formações: Serra da Lapa e Morro do Calcário; podendo também ocorrer pequenos corpos de silexito e cherts; e por rochas do Grupo Canastra (no topo), Formação Paracatu e Formação Serra do Landim, conforme ilustrado na Figura 5.13.

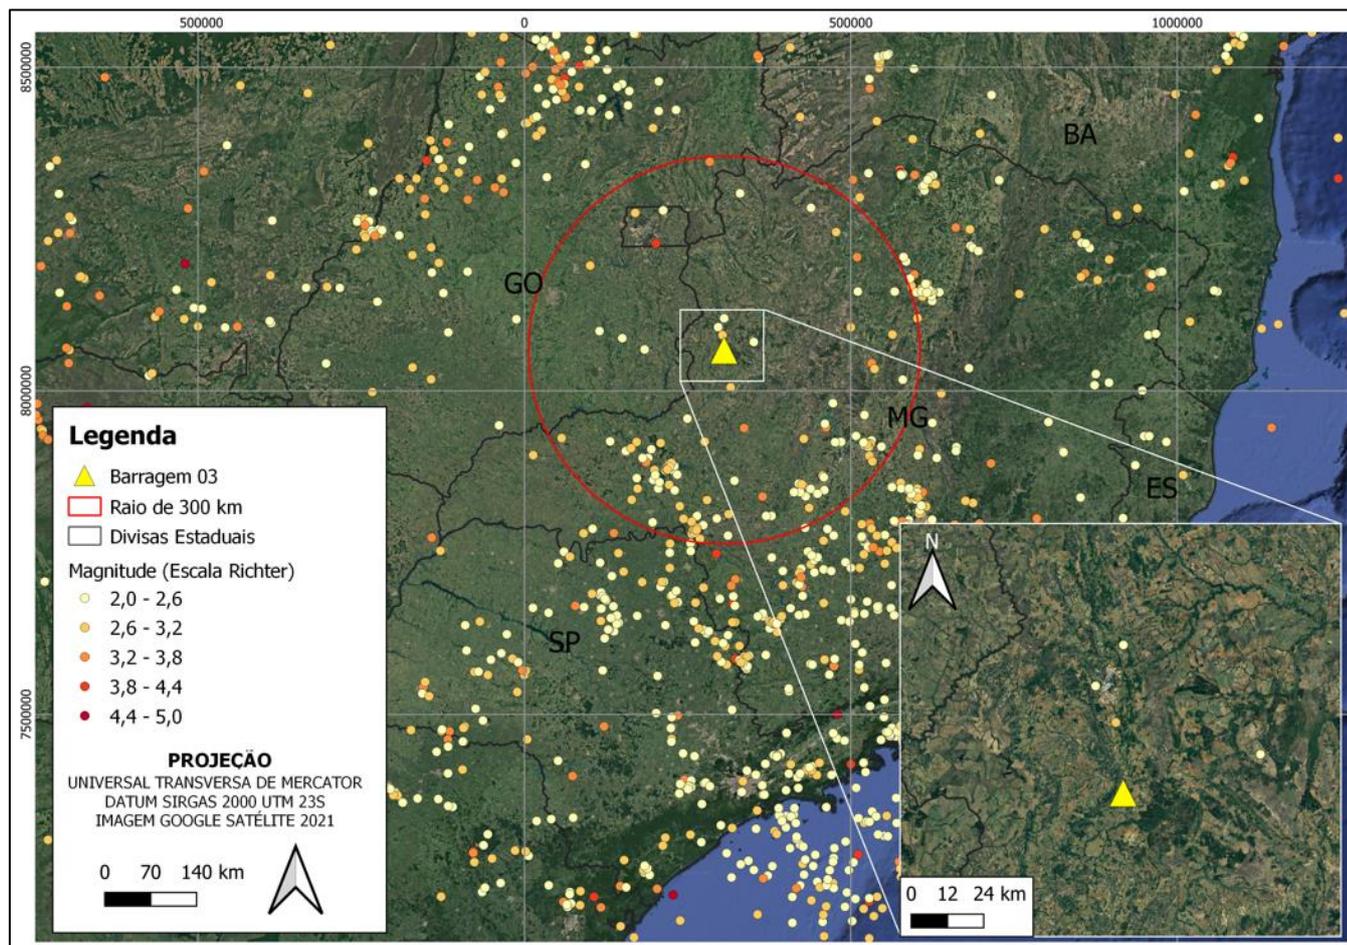
Figura 5.14 – Atividades sísmicas no entorno do barramento

Na Figura 5.14 são apresentados os sismos naturais num raio de 300 km do entorno das barragens B1, B2 e B3. As informações sismográficas foram obtidas através da base de dados da Rede Sismográfica Brasileira (RSBR).

sísmicos realizado pela GBM Engenharia em 2019, os sismos naturais medidos em um raio de até 300 km das barragens B1, B2 e B3 não interferem na segurança das barragens.

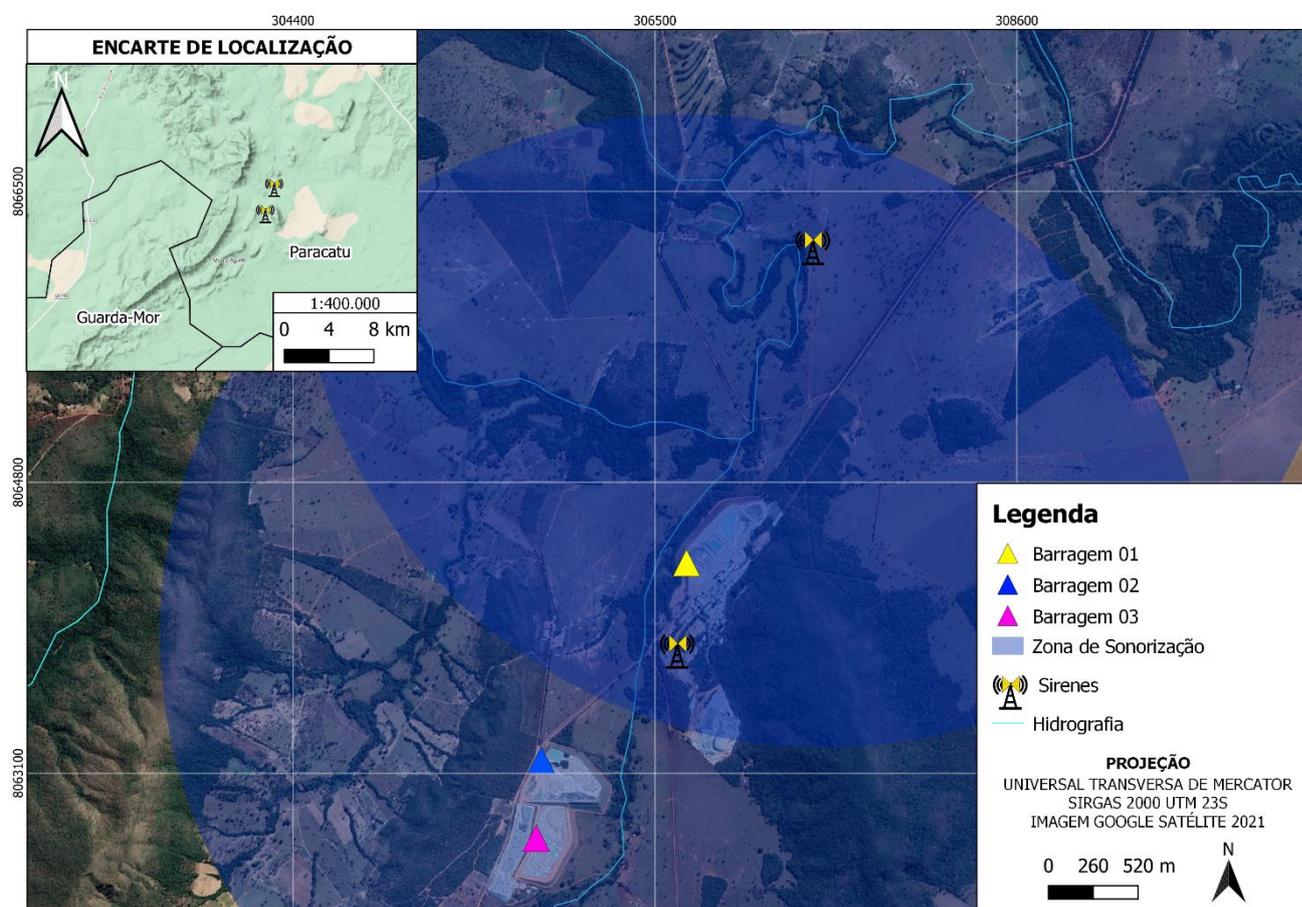
**Figura 10.3 – Localização das sirenes do Sistema de Alerta/Alarme.**

Este alerta ocorrerá por diferentes mecanismos de comunicação, sendo estes acionamentos sonoros de sirenes e contato com os agentes públicos envolvidos. O sistema de alerta é constituído atualmente por duas sirenes como apresentado na **Figura 10.3.**

Na Tabela 10-1 apresentados os locais de instalação das sirenes do sistema de alerta e na **Figura 10.3** é ilustrada a localização destas estruturas. Conforme é mostrado na seção II do PAEBM, as sirenes estão localizadas fora da mancha de inundação, conforme exigido pela Resolução nº 13/2019 da ANM.

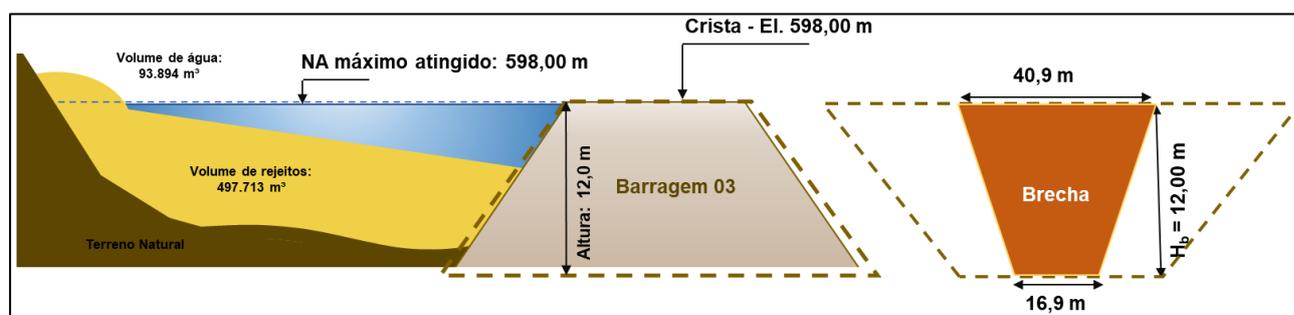
**Figura 11.1 – Brecha a ser formada na ruptura da Barragem 03 – cenário extremo (sem escala).**

Parâmetros	Cenário Extremo
Largura base da brecha (m)	16,86
Largura topo da brecha (m)	40,90
Tempo de formação da brecha (min)	20,40

Após a definição do volume mobilizado e dos parâmetros da brecha, os hidrogramas de ruptura foram obtidos a partir de simulações com o software HEC-HMS 3.5. Um croqui esquemático dos parâmetros da brecha é apresentado na **Figura 11.1**.

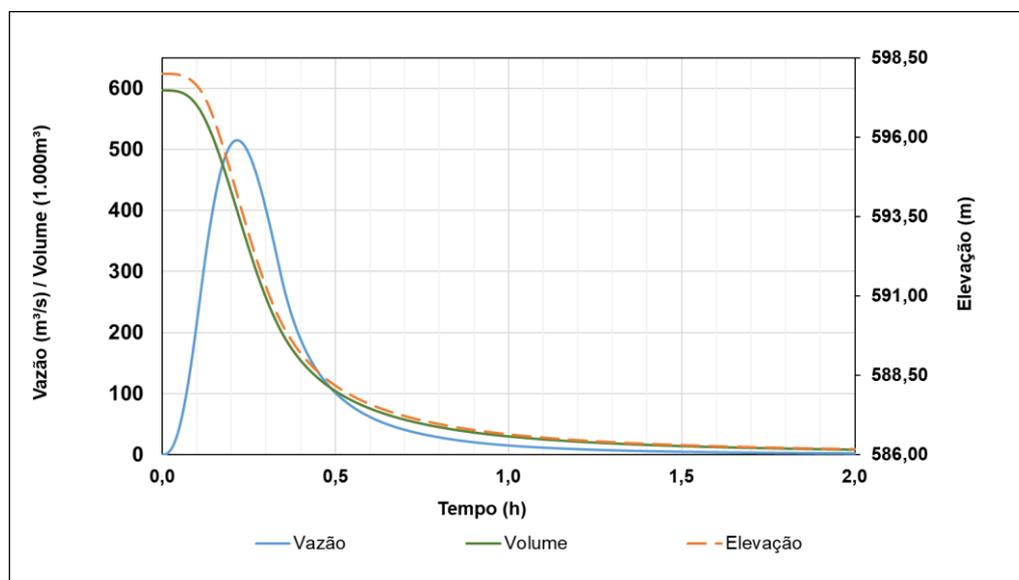
**Figura 11.2 – Hidrograma de ruptura – Cenário Extremo (A2-b).**

Os resultados do hidrograma de ruptura para o cenário extremo, bem como a variação do volume e da vazão com o tempo, estão ilustrados na **Figura 11.2**. Conforme pode ser observado, o hidrograma resultante apresentou uma vazão de pico de 515,16 m<sup>3</sup>/s para o cenário extremo.

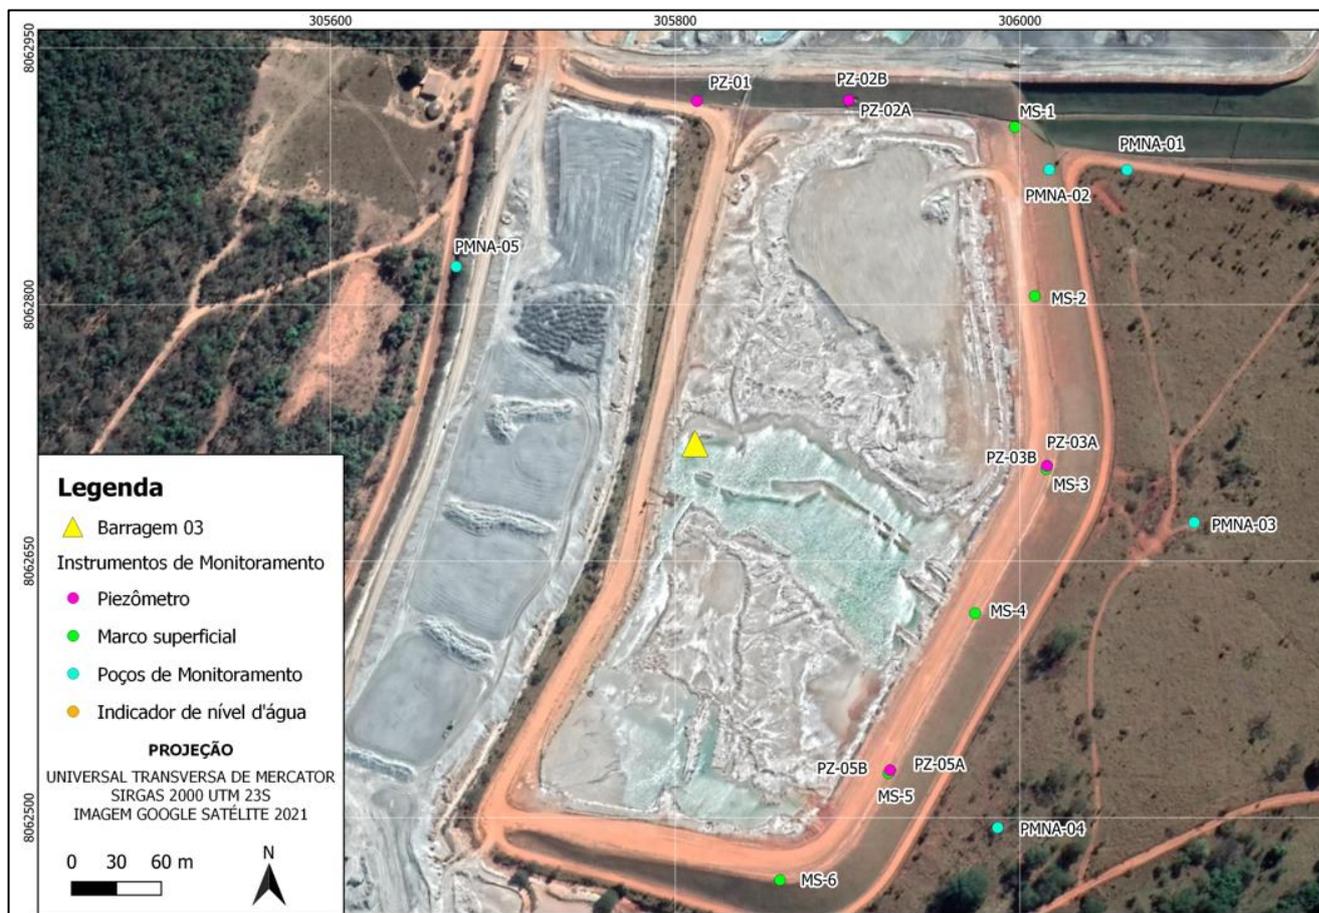
**Figura 15.1 – Sistema de monitoramento**

Na Tabela 15-1 são apresentados a equipe responsável pelo monitoramento e os instrumentos utilizados, enquanto na **Figura 15.1** apresentada a posição dos instrumentos.

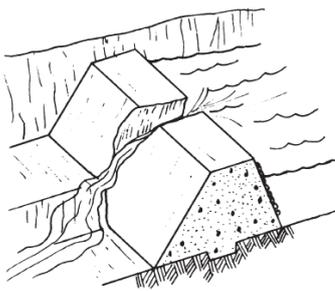
<b>FICHA DE EMERGÊNCIA</b>	<b>Nº 9</b>
	<b>NÍVEL DE EMERGÊNCIA</b>	<b>NE-3</b>
	<b>MODO DE FALHA</b>	<b>GALGAMENTO</b>
<b>SITUAÇÃO DE EMERGÊNCIA</b>		
Galgamento do barramento com abertura de brecha e ruptura iminente da estrutura ou ruptura em progresso		
<b>CROQUIS TÍPICOS DA ANOMALIA</b>	<b>POSSÍVEIS IMPACTOS ASSOCIADOS</b>

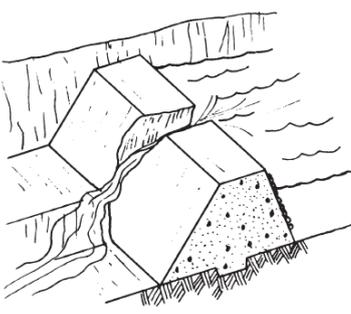
<b>FICHA DE EMERGÊNCIA</b>	<b>Nº 10</b>
	<b>NÍVEL DE EMERGÊNCIA</b>	<b>NE-3</b>
	<b>MODO DE FALHA</b>	<b>PIPING</b>
<b>SITUAÇÃO DE EMERGÊNCIA</b>		
Erosão regressiva ( <i>piping</i> ) com evolução e desenvolvimento da brecha de ruptura. Ruptura iminente ou está ocorrendo		
<b>CROQUIS TÍPICOS DA ANOMALIA</b>	<b>POSSÍVEIS IMPACTOS ASSOCIADOS</b>

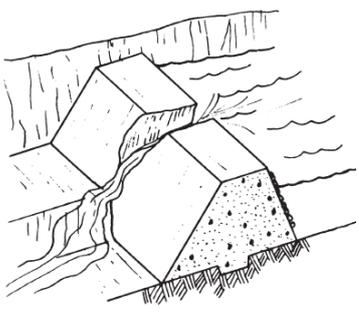
### 18.8.3 FICHA DE EMERGÊNCIA Nº11

<b>FICHA DE EMERGÊNCIA</b>	<b>Nº 11</b>
	<b>NÍVEL DE EMERGÊNCIA</b>	<b>NE-3</b>
	<b>MODO DE FALHA</b>	<b>INSTABILIZAÇÃO</b>
<b>SITUAÇÃO DE EMERGÊNCIA</b>		
Instabilização em evolução. A ruptura é iminente ou está ocorrendo		
<b>CROQUIS TÍPICOS DA ANOMALIA</b>	<b>POSSÍVEIS IMPACTOS ASSOCIADOS</b>

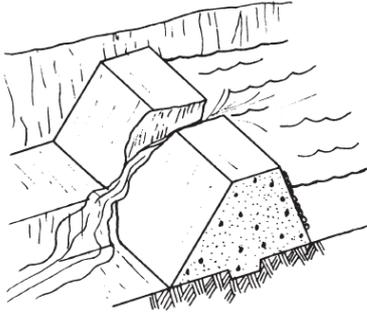
#### 18.8.4 FICHA DE EMERGÊNCIA Nº12

<b>FICHA DE EMERGÊNCIA</b>	<b>Nº 12</b>
	<b>NÍVEL DE EMERGÊNCIA</b>	<b>NE-3</b>
	<b>MODO DE FALHA</b>	<b>INSTABILIZAÇÃO</b>
<b>SITUAÇÃO DE EMERGÊNCIA</b>		
Estabilidade da estrutura foi afetada de modo severo. Ruptura iminente ou está ocorrendo		
<b>CROQUIS TÍPICOS DA ANOMALIA</b>	<b>POSSÍVEIS IMPACTOS ASSOCIADOS</b>
