NEXA S/A TRÊS MARIAS	
TÍTULO: PAE DA BARRAGEM MÓDULO OESTE 2, EL. 589M PLANO DE AÇÃO DE EMERGÊNCIA SEÇÃO I – ENTIDADES FISCALIZADORAS	Nº. NEXA:	FOLHA 2/119
	Nº. EMITENTE: HBR51-21-NEXA-REL011	REV. 1

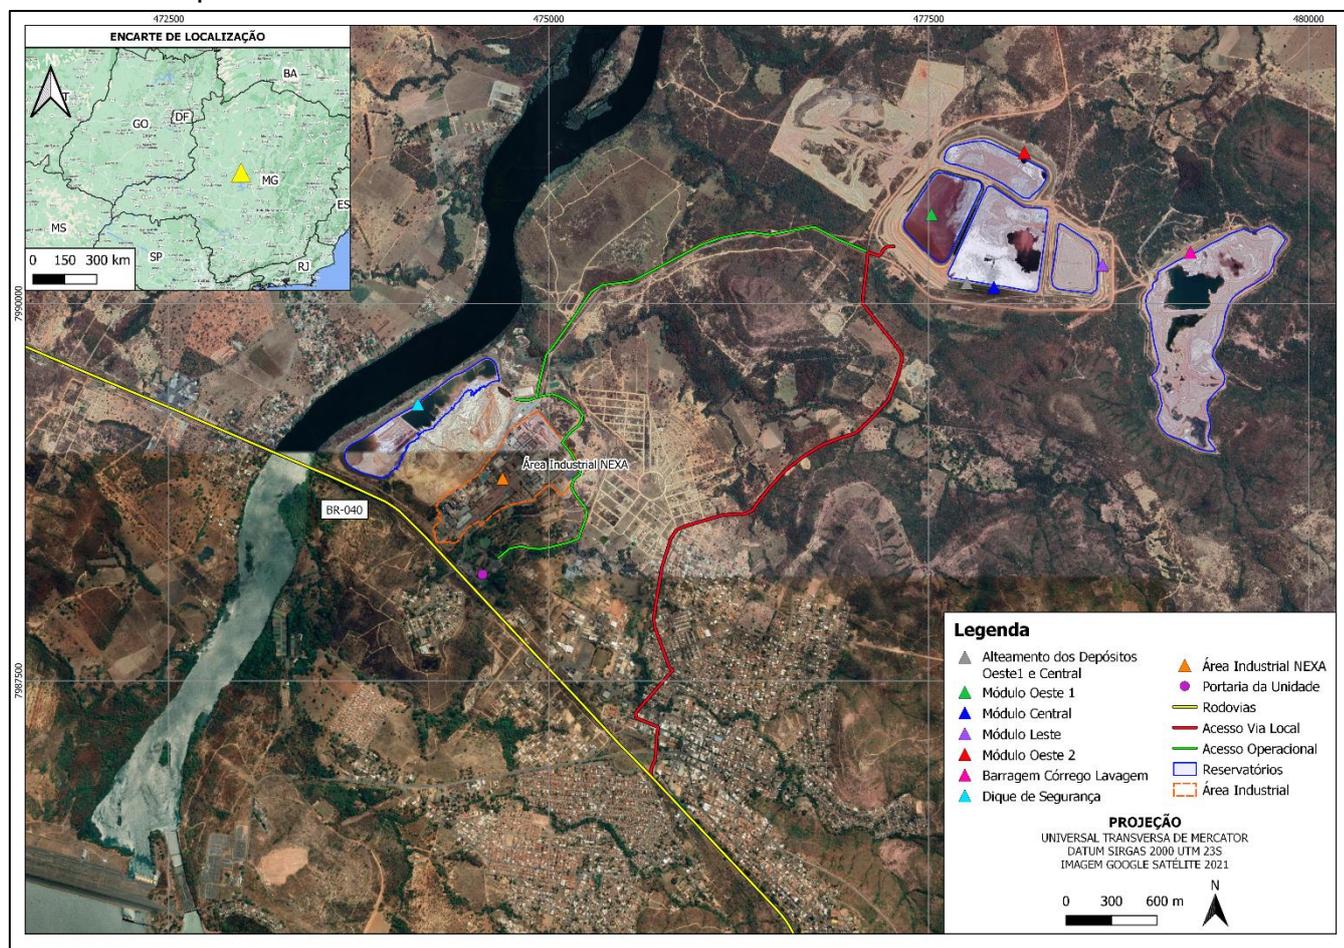
Figura 4.1 – Unidade Industrial – Nexa Resources – Três Marias.

A Nexa Recursos Minerais S. A. – unidade Três Marias é um empreendimento de metalurgia dos metais não ferrosos e visa a obtenção de zinco metálico e suas ligas e óxido de zinco. Nessa unidade, encontra-se a área industrial, o Depósito de Rejeito Murici (DRM), o Dique de Segurança e a Barragem Córrego da Lavagem, sendo que essas duas últimas barragens estão em fase de descomissionamento. A Unidade Industrial Nexa Resources – Três Marias é apresentada na Figura 4.1.

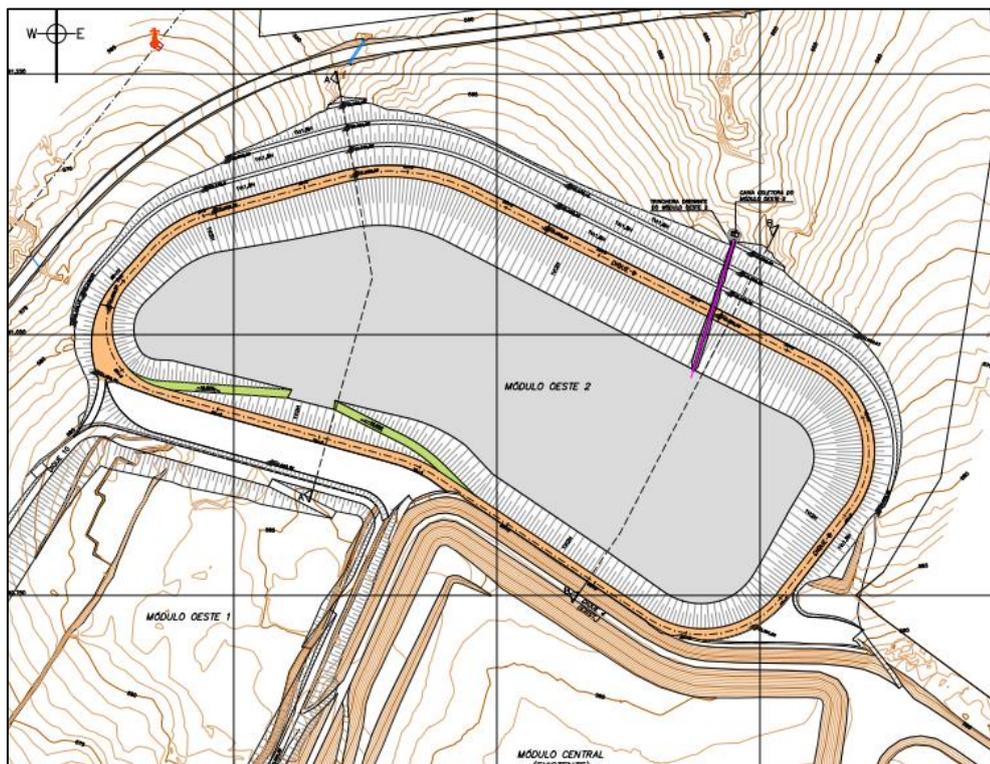
Figura 4.2 – Esquema da estrutura (Fonte: CM61DE01-R0 - Módulo Oeste 2 – Planta).

As principais características da estrutura estão apresentadas na Tabela 4.1. A Figura 4.2 apresenta o esquema da estrutura, enquanto a Figura 4.3 apresenta a vista geral do Módulo Oeste 2.

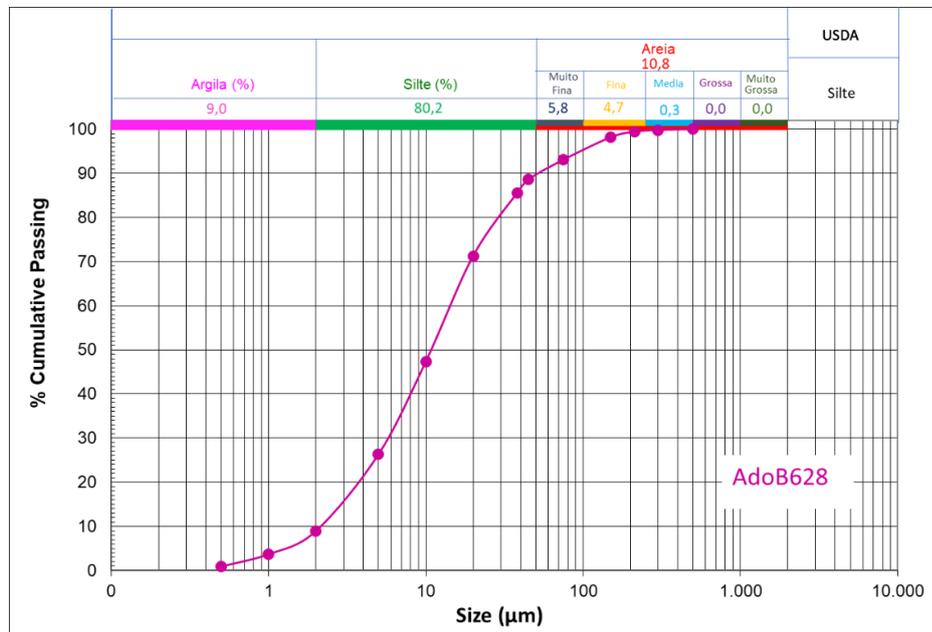
Figura 4.4 – Distribuição Granulométrica da amostra.

A Figura 4.4 apresenta a distribuição granulométrica da amostra analisada, apresentando os resultados supracitados.

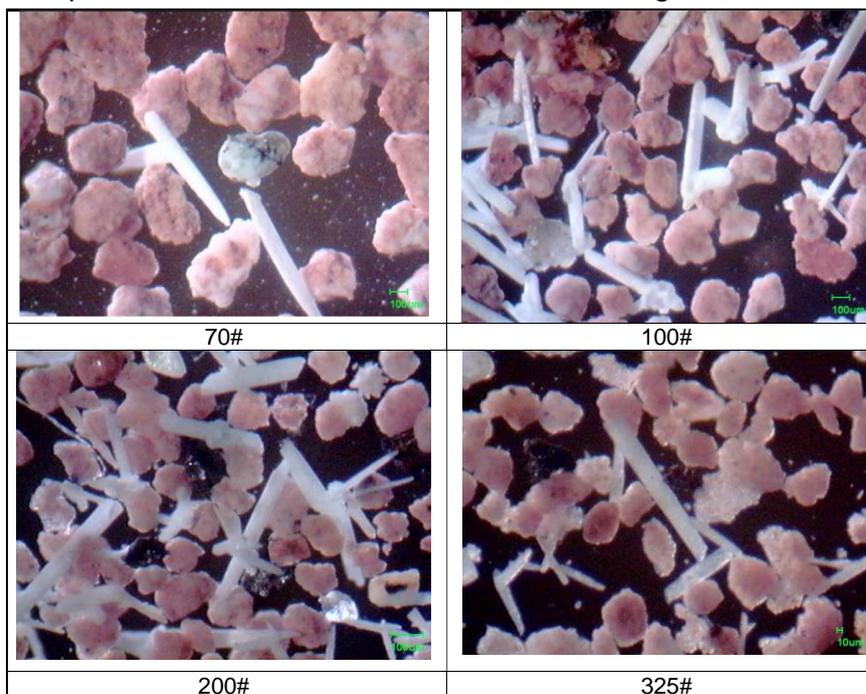
A Figura 4.5 apresenta fotos das partículas das amostras tiradas de um microscópio ótico Olympus MIC-D retidas nas frações 70, 100, 200 e 325 #. Em relação ao grau de arredondamento, as partículas são classificadas como sub angulosas.

Figura 4.5 – Imagem das partículas, amostras retidas nas frações 70, 100, 200 e 325.

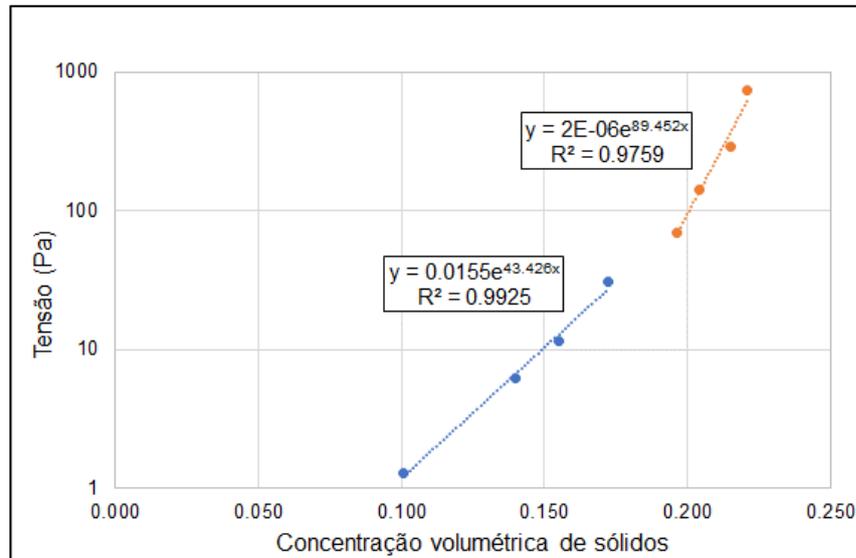
Quanto aos ensaios reológicos, os resultados destes são sintetizados entre as Figura 4.6 e Figura 4.8, que apresentam a tensão limite de escoamento e viscosidade em função da concentração volumétrica de sólidos das misturas analisadas.

Figura 4.6 – Tensão limite de escoamento em função da concentração volumétrica

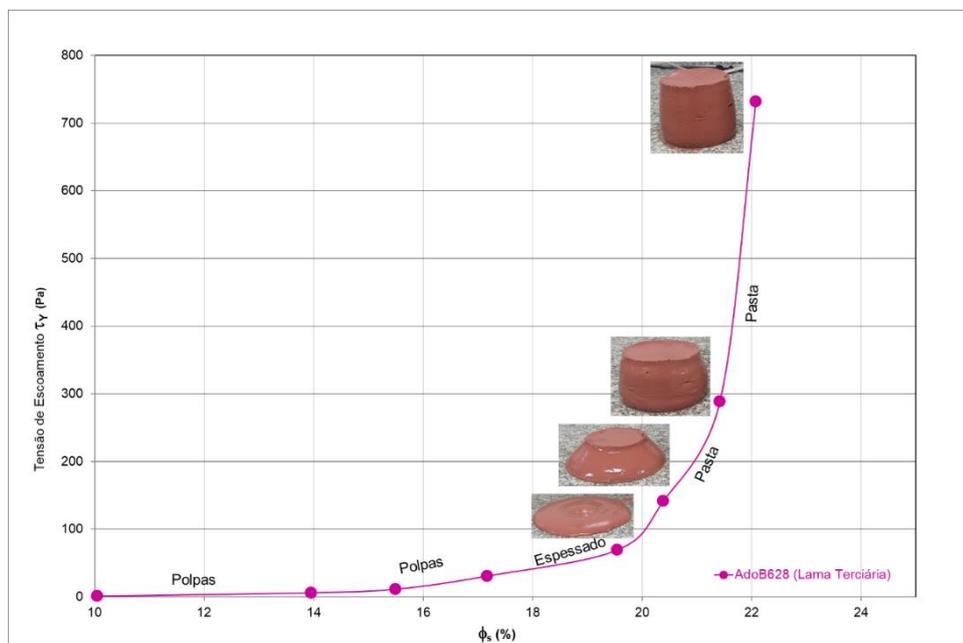
Figura 4.7 – Tensão escoamento em função da concentração volumétrica.

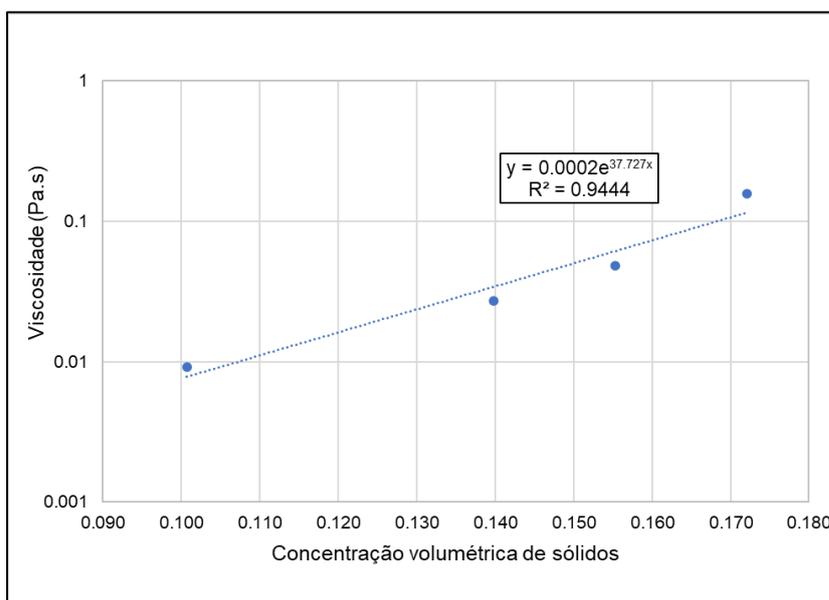
Figura 4.8 – Viscosidade em função da concentração volumétrica de sólidos.

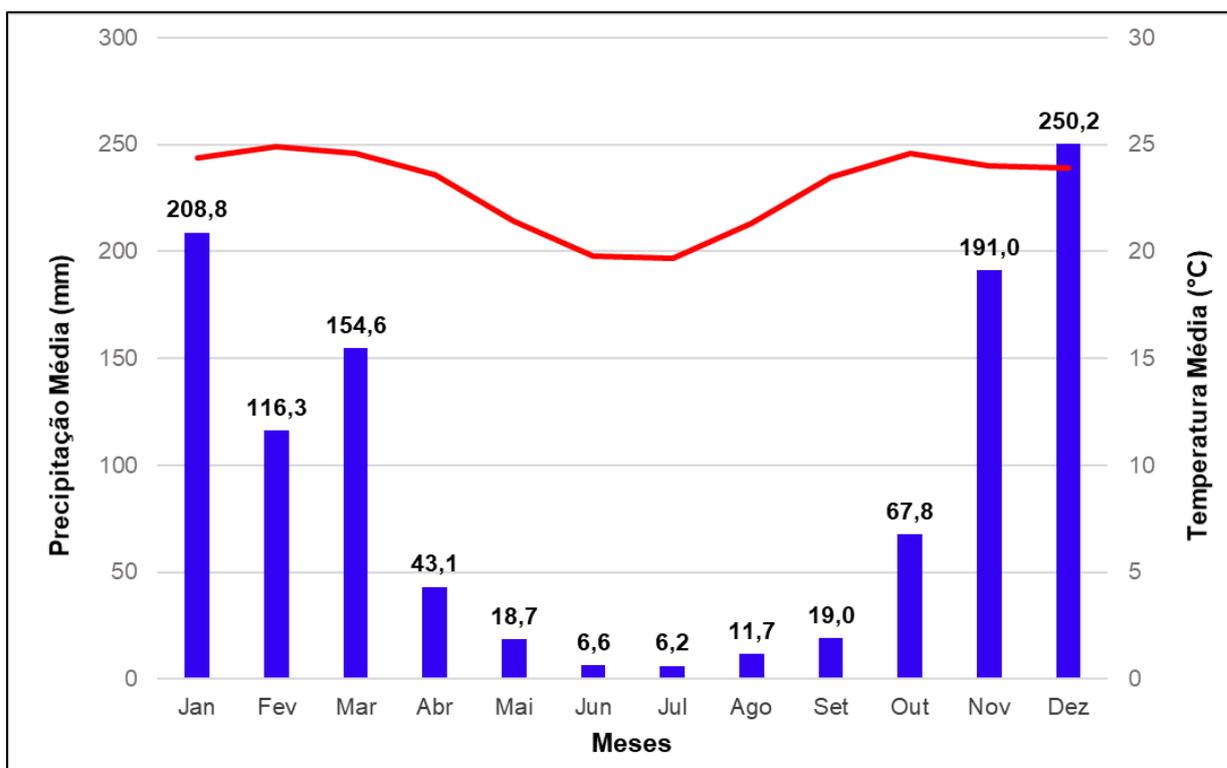
A estação do Instituto Nacional de Meteorologia – INMET mais próxima do DRM - Módulo Oeste 2 e que contém disponibilidade de dados está localizada no município de Curvelo, a 102 km de distância. Com base nos dados disponíveis para esta estação, construiu-se a Tabela 4.2, que apresenta os valores de temperatura máxima, média e mínima mensal, precipitação acumulada, umidade relativa do ar, pressão atmosférica e evaporação determinadas a partir do período da última normal climatológica. A Figura 4.10 apresenta um gráfico com a temperatura média e com a precipitação média.

Figura 4.10 – Precipitação e temperatura média para estação 83536 (1981 – 2010).

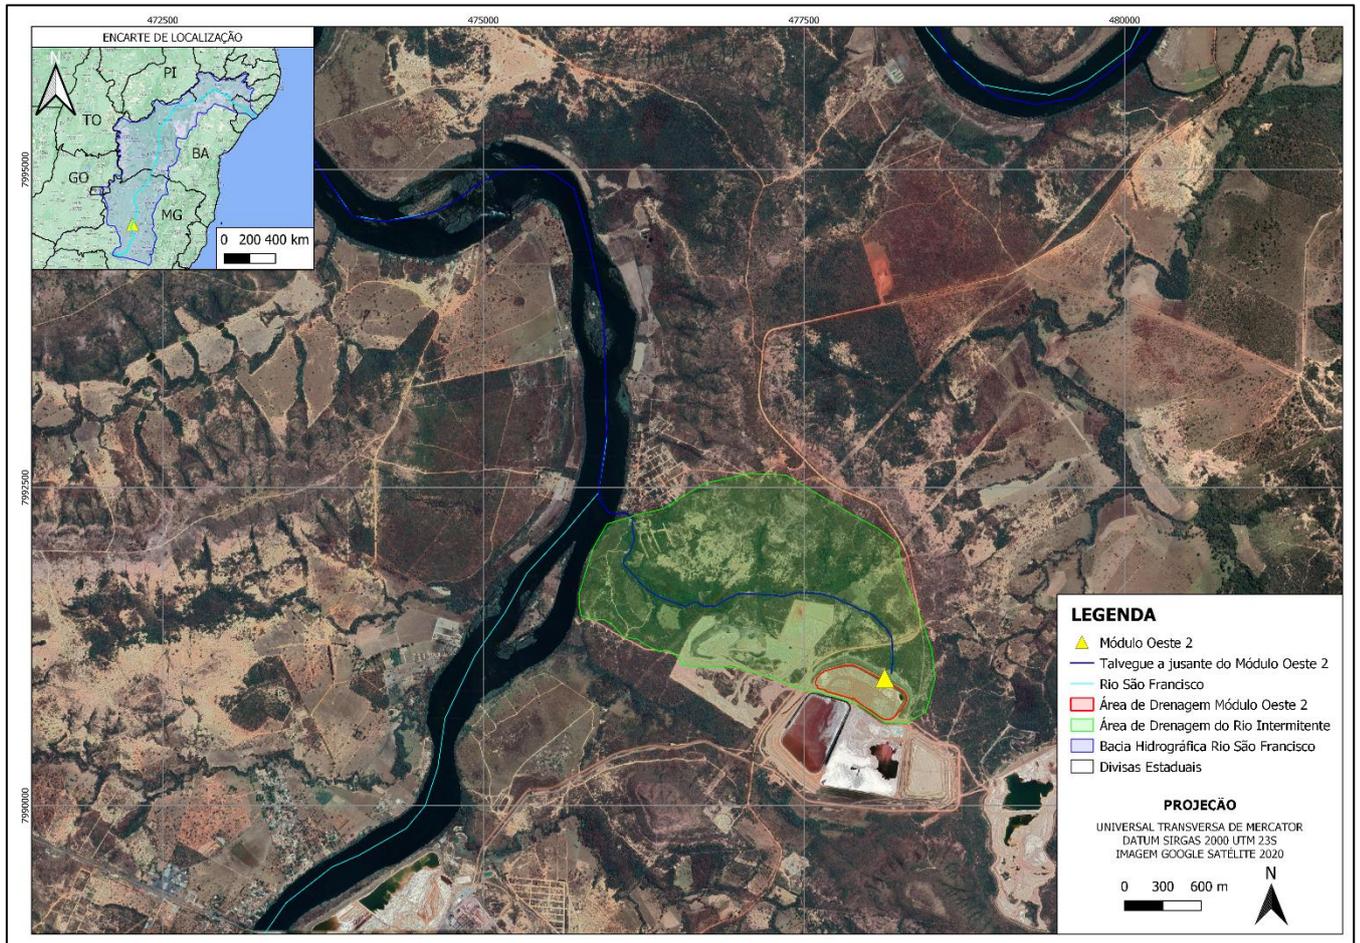
Figura 4.11 – Hidrografia do DRM – Módulo Oeste 2.

A hidrografia da região é ilustrada na Figura 4.11.

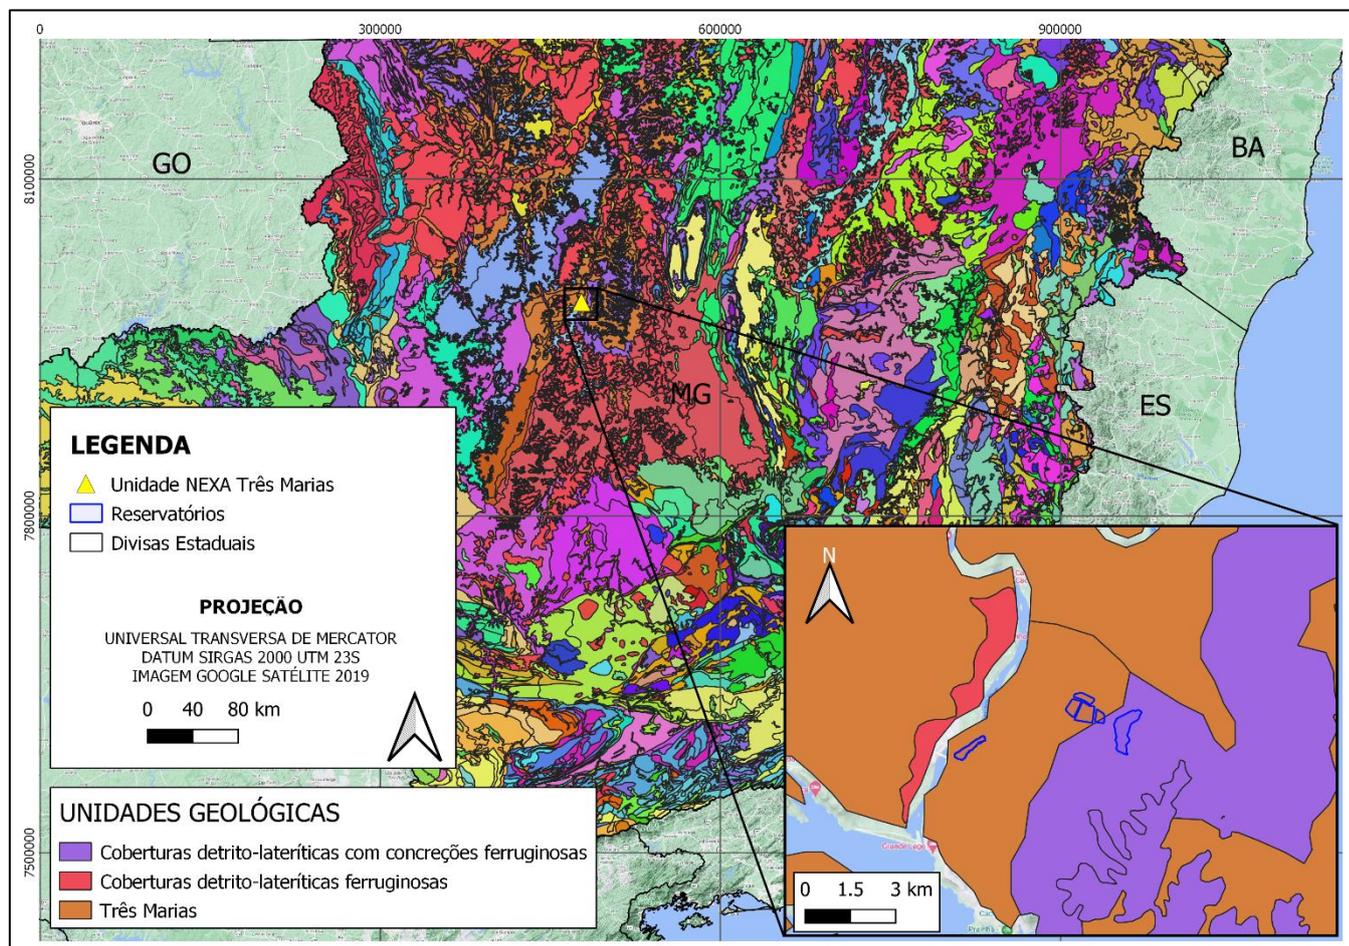
Figura 4.12 – Unidades Geológicas – Módulo Oeste 2.

Quanto às características geológicas da região, conforme observado na Figura 4.12, a área de drenagem do Módulo Oeste 2 encontra-se inserida no Domínio Três Marias, domínio das coberturas Sedimentares Proterozóicas, não ou muito pouco dobradas e metamorizadas, o qual é formado por Arcóseo, Argilito e Siltito.

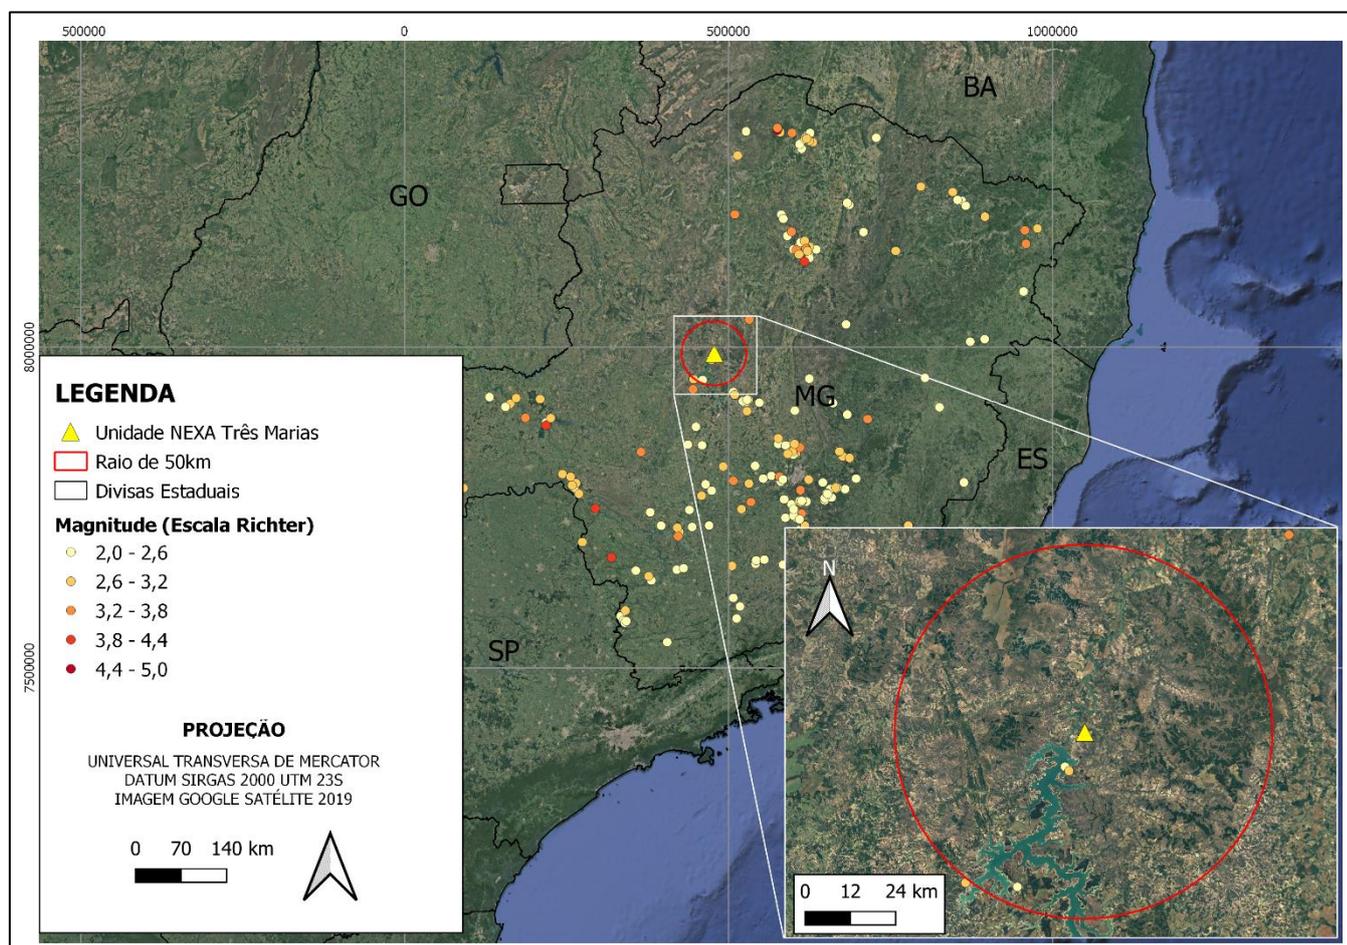
Figura 4.13 – Atividades sísmicas no entorno do barramento de 1996 a 2020.

Na Figura 4.13 são apresentadas as atividades sísmicas observadas no entorno do Módulo Oeste 2, no estado de Minas Gerais, entre os anos de 1996 e 2020, segundo o centro sismológico da USP. Avaliando um raio de 50 km do barramento, foram registrados 3 eventos sísmológicos. A atividade sísmica mais próxima do barramento ocorreu no dia 28 de março de 2019, apresentando uma magnitude de 2,6 na escala Richter, a cerca de 10 km do Módulo Oeste 2. Já a atividade sísmica mais intensa ocorreu em 22 de dezembro de 2014, com magnitude de 2,7 na escala Richter, a 11 km do barramento. Em nenhuma das atividades sísmicas citadas houve relatos de influência dos sismos na estrutura.

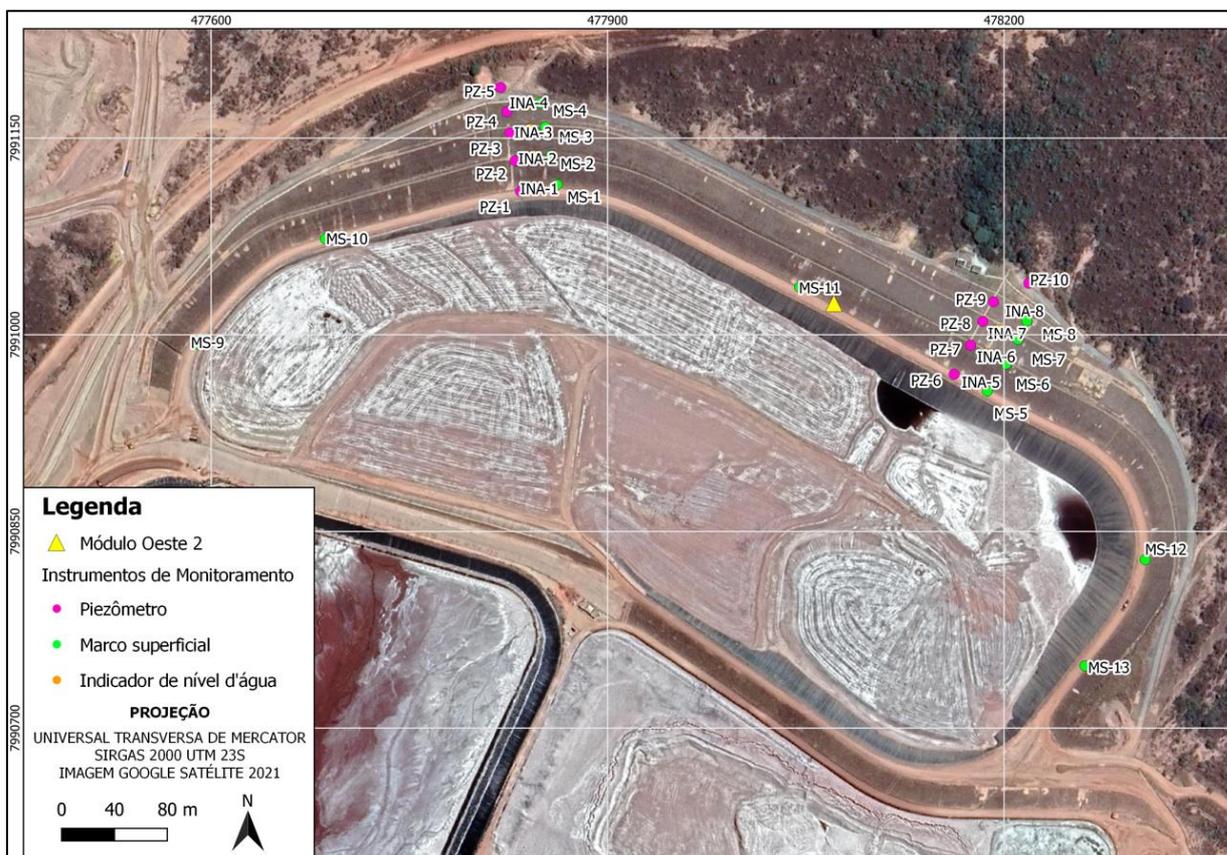
Figura 5.1 – Sistema de monitoramento do Módulo Oeste 2.

Monitoramento da Barragem	
Instrumentação (Frequência mínima de leitura)	10 Piezômetros (quinzenal)
	8 Indicadores de nível d'água (semanal)
	13 Marcos superficiais (mensal)
Responsável monitoramento	Luana Luiza Ferreira
Responsável avaliação dados	Geoconsultoria (Paulo César Abrão e Adalberto Hideo Viana)

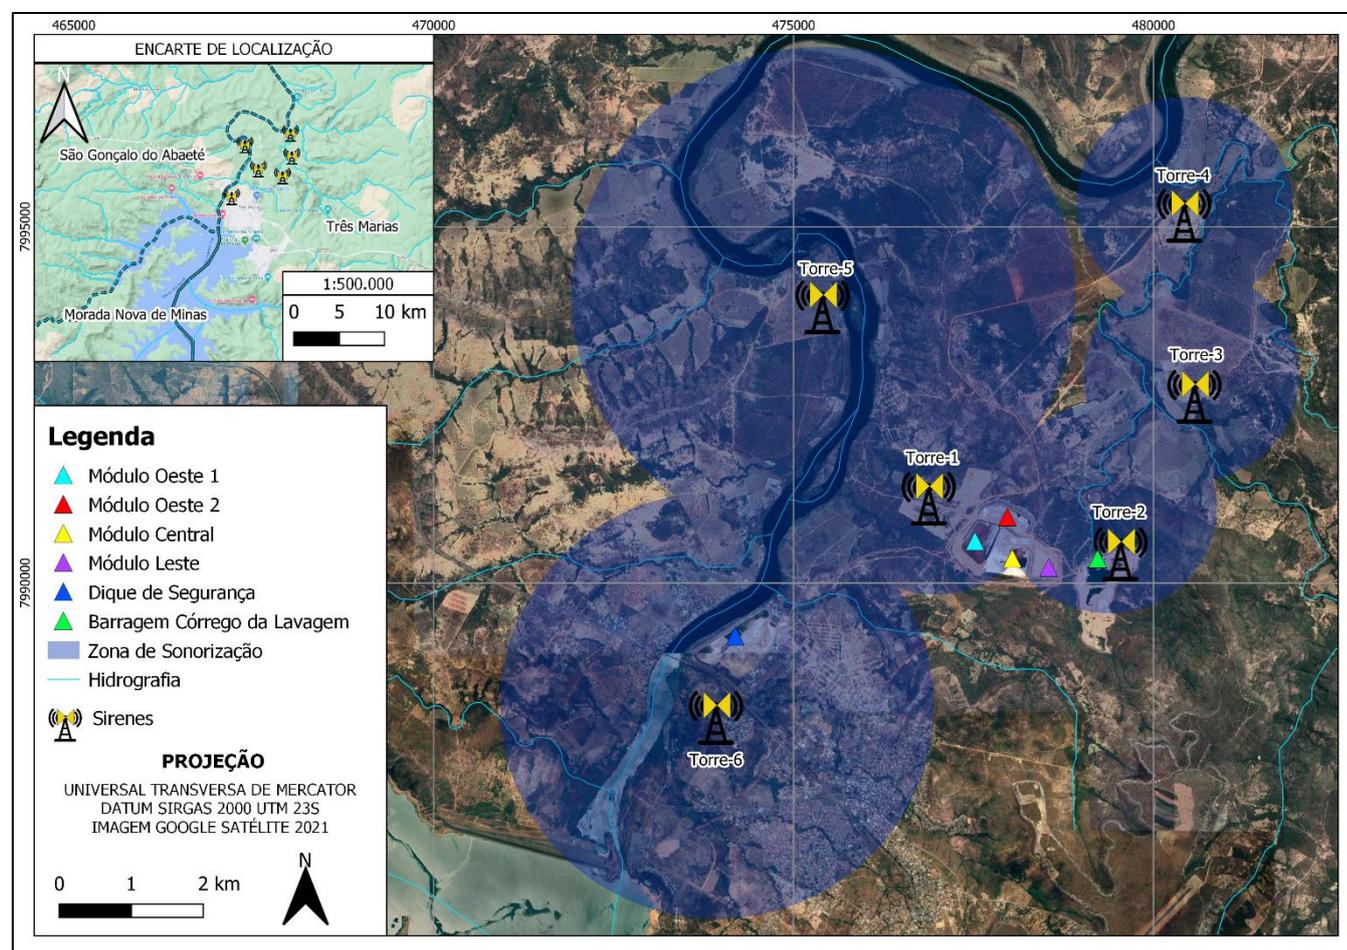
Figura 5.3 – Localização das sirenes do Sistema de Alerta/Alarme.

O sistema de alerta principal é constituído atualmente por seis sirenes. Para a área onde ainda não foi feita a instalação da sirene e para o sistema secundário de alerta, como o método de evacuação em massa, o alerta de emergência será feito por meio de veículos de apoio com dispositivos sonoros, comunicação com os órgãos pertinentes e utilização de aplicativos de mensagens instantâneas.

Na Tabela 5.3 estão apresentados os locais de instalação das sirenes do sistema de alerta e na Figura 5.3 é ilustrada a localização destas estruturas.

Este alerta ocorrerá por diferentes mecanismos de comunicação, sendo estes acionamentos sonoros de sirenes e contato com os agentes públicos envolvidos. O sistema de alerta é constituído atualmente por seis sirenes, conforme Figura 5.3.

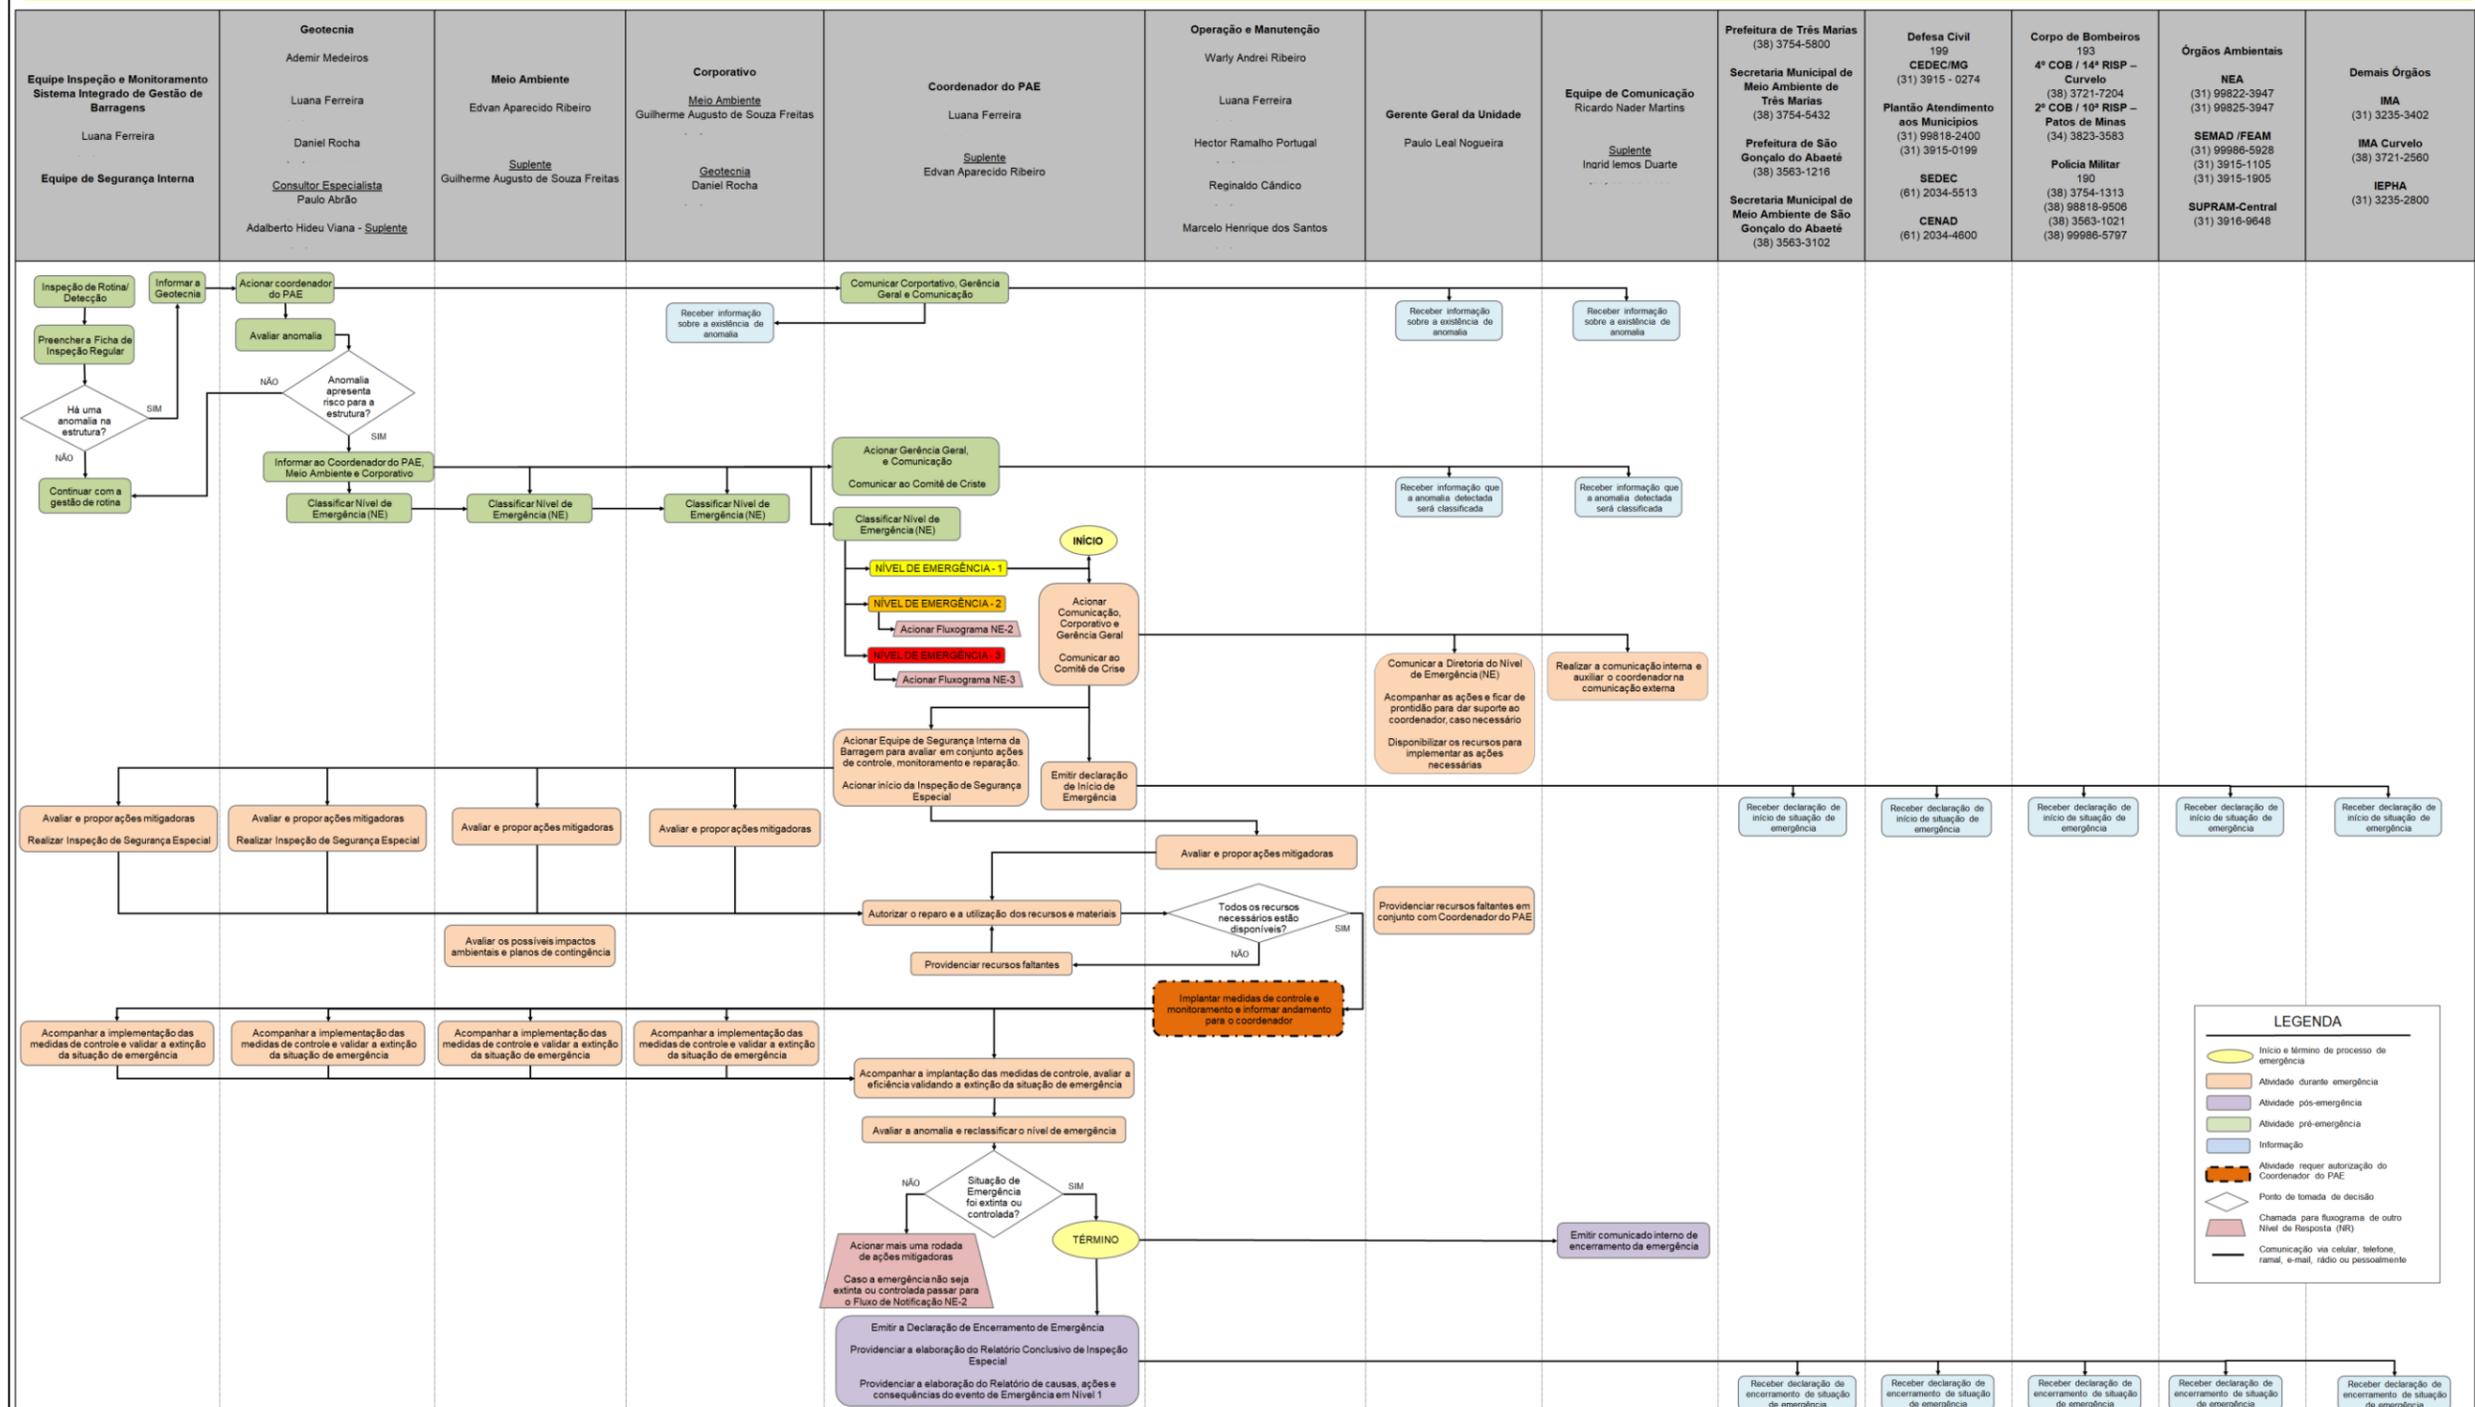
Figura 5.4 - Fluxograma de Notificação para Nível de Emergência 1 do DRM – Módulo Oeste 2.

A descrição dos **FLUXOS DE AÇÕES ESPERADAS POR NÍVEL DE EMERGÊNCIA** é apresentada nas Figura 5.4, Figura 5.5 e Figura 5.6. Destaca-se que estes fluxogramas envolvem, além da equipe interna da Nexa, agentes externos que atuarão na situação de emergência. Estes agentes estão cientes do seu envolvimento em uma situação de emergência devido aos protocolos realizados e apresentados no Apêndice 11.3 e no Apêndice 11.4.

Nota 1: Este Fluxograma de notificação apresenta os principais envolvidos quando do acionamento do NE-1. Outros grupos também poderão participar da Notificação, a critério do Empreendedor e/ou Coordenador do PAE.
 Nota 2: Todos os Formulários de inspeção regulares e especiais deverão ser inseridos no PSB (Volume III - Registros e Controles).
 Nota 3: Cada Equipe responsável pelo atendimento de emergência deverá consultar os procedimentos específicos da área para estabelecimento no item de Responsabilidades Gerais no PAE.

Os procedimentos de notificação incluem o Fluxograma de Notificações e o Sistema de Alerta. Os fluxogramas associados aos níveis de resposta foram apresentados anteriormente nas **Figura 5.4, Figura 5.5 e Figura 5.6.**

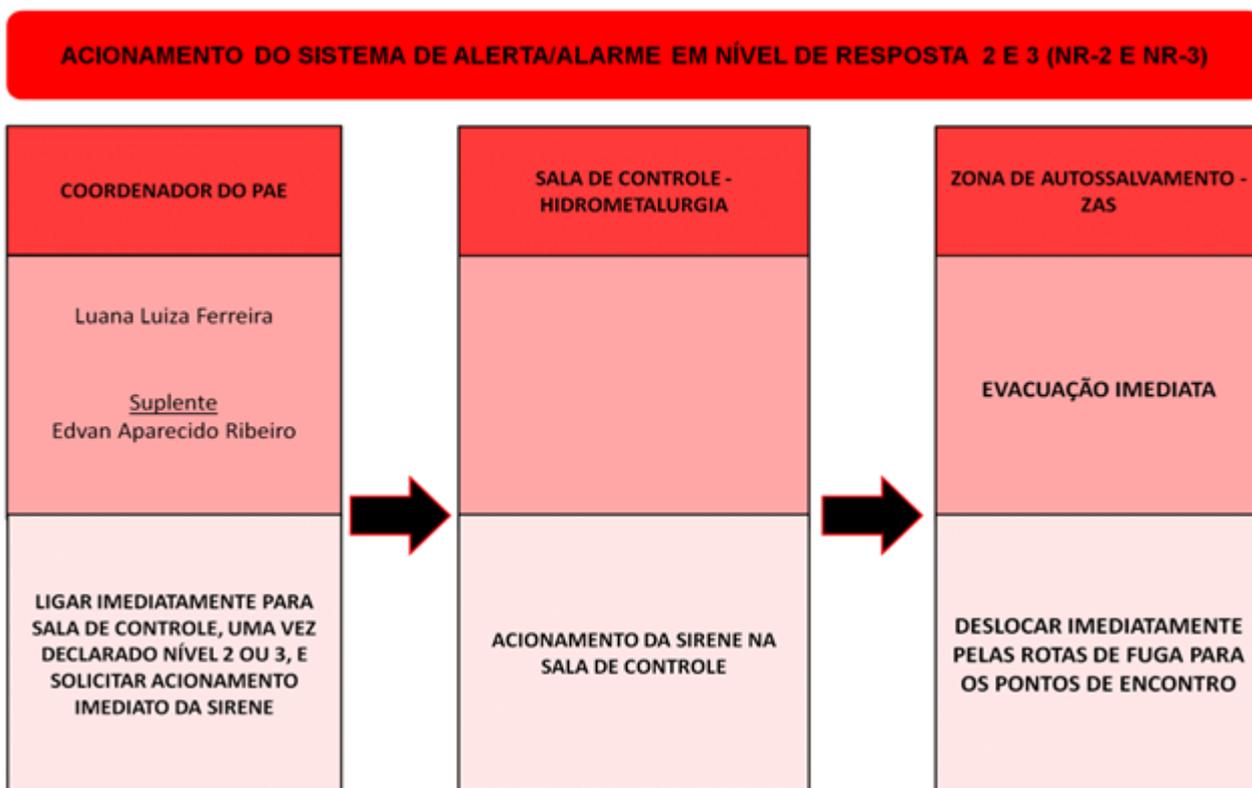
Figura 6.1 - Fluxograma de acionamento do sistema de alerta/alarme.

A ação acionada nas sirenes é a de “Emergência e Evacuação”, a qual emitirá um toque contínuo de 30 segundos, uma mensagem pré-gravada com a seguinte mensagem: **“ATENÇÃO, esta é uma ordem para evacuação, se mantenham calmos e sigam para os pontos de encontro. Esta é uma ordem para evacuação, obedçam a nossas instruções de segurança e se mantenham calmos.”**, e posteriormente um toque contínuo de mais 30 segundos. O ciclo se repetirá de forma ininterrupta até que todas as pessoas potencialmente afetadas tenham se dirigido para os pontos de encontro.

A mensagem de emergência real será emitida em todas as sirenes, que soarão de forma simultânea. A Figura 6.1 apresenta o fluxograma de ações para o referido acionamento.

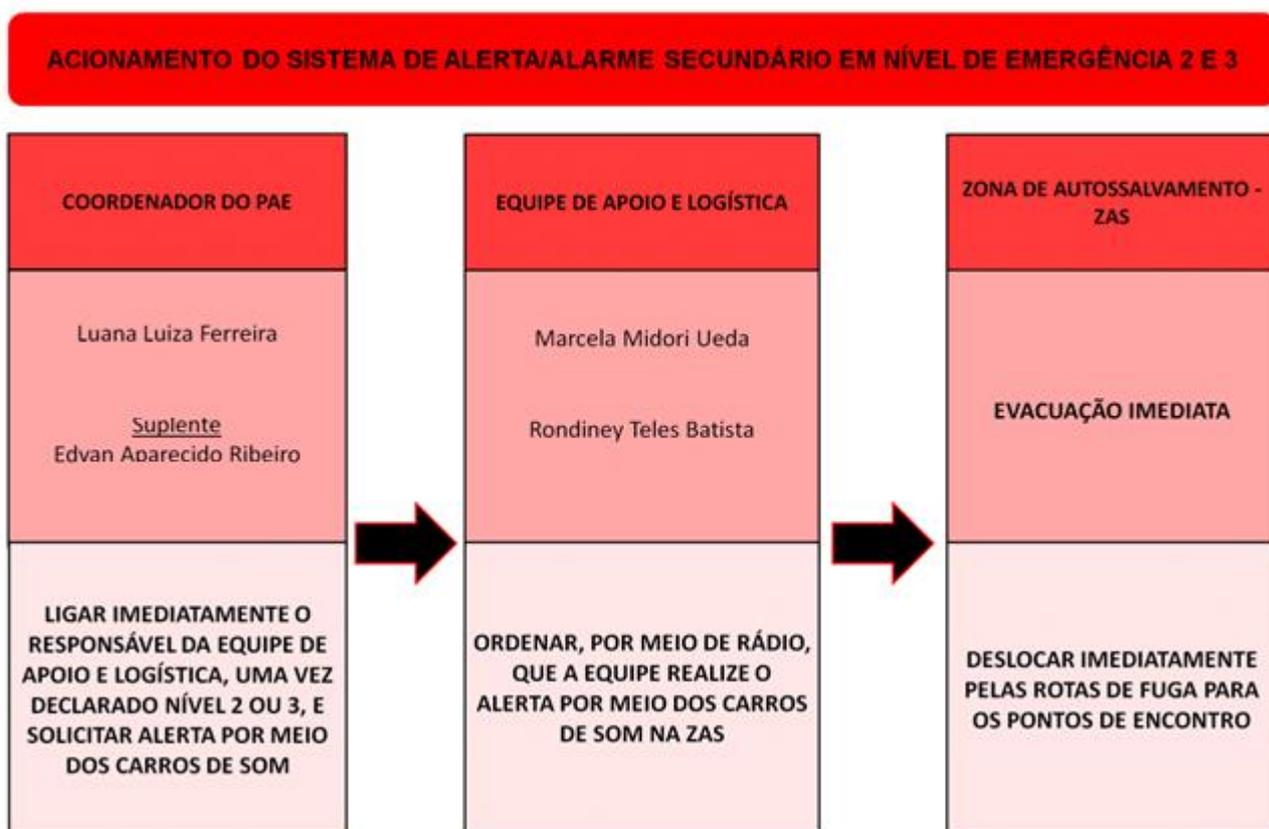
Figura 6.2 - Fluxograma de acionamento do sistema de alerta/alarme secundário

A ação acionada pelos carros de som é a mesma das sirenes, de “Emergência e Evacuação”, a qual emitirá um toque contínuo de 30 segundos, uma mensagem pré-gravada com a seguinte mensagem: “ATENÇÃO, esta é uma ordem para evacuação, se mantenham calmos e sigam para os pontos de encontro. Esta é uma ordem para evacuação, obedçam a nossas instruções de segurança e se mantenham calmos.”, e posteriormente um toque contínuo de mais 30 segundos. O ciclo se repetirá de forma ininterrupta até que todas as pessoas potencialmente afetadas tenham se dirigido para os pontos de encontro.

A Figura 6.2 apresenta o fluxograma de ações para o referido acionamento.

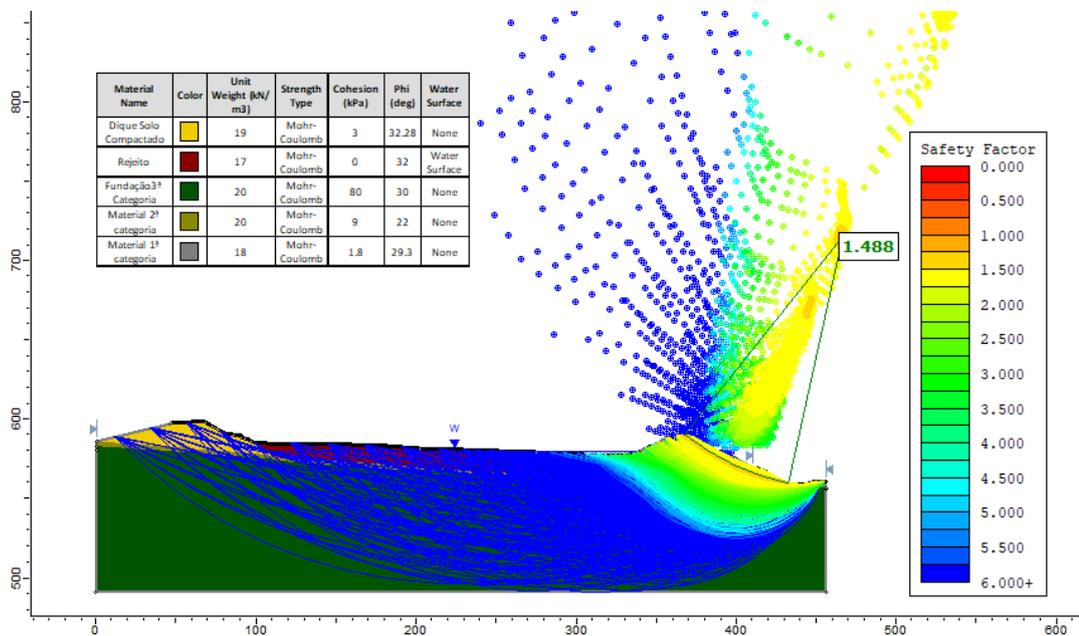
Figura 9.1 – Cunha de ruptura obtida no Slide2.

Em sequência, para determinação geométrica da elipse de ruptura, primeiramente, foi obtido o comprimento do eixo “a”. Para isso, foi realizada uma análise de estabilidade na seção crítica, para retornar uma superfície de ruptura como resultado. Para essa análise, foi utilizado o software Slide2, da Rocscience. Para a simulação, foi considerado o método de Equilíbrio-Limite, cunha circular, método de Spencer, e parâmetros drenados como dados de entrada no modelo. O menor fator de segurança encontrado foi de 1,488, conforme mostrado na Figura 9.1

Nota-se que a superfície de ruptura apresenta uma forma delgada, e passa apenas pelo Dique, não interceptando o trecho de acumulação de rejeito e água da chuva. Como o menor fator de segurança encontrado foi igual a 1,488, considera-se que caso ocorra uma ruptura, esta seria a superfície mais provável. No entanto, de forma a obter um cenário mais crítico, adotou-se a hipótese de que após este primeiro deslizamento, a cunha de ruptura tenderia a aumentar, devido ao desconfinamento inicial de parte do solo e da influência da chuva, para o caso do cenário mais crítico.

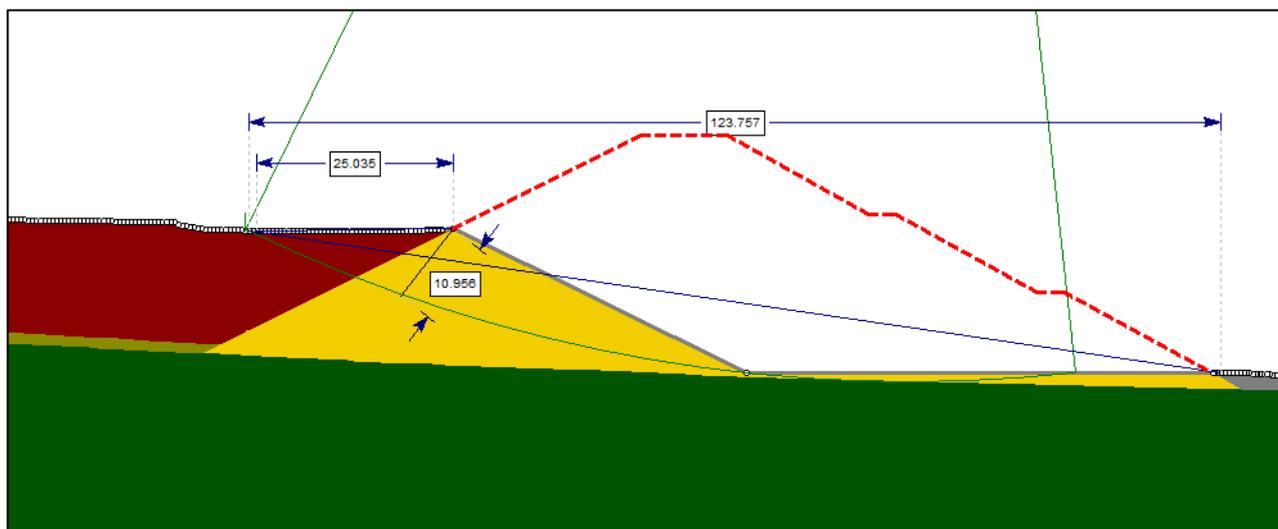
Figura 9.2 – Cunha final de ruptura obtida no Slide2, após consecutivos escorregamentos.

Assim, foram realizadas simulações consecutivas no software Slide2, supondo este desconfinamento, até a obtenção de uma geometria estável. Para isso, foram realizadas 9 simulações consecutivas. Apesar de não ser alcançado o fator de segurança igual a 1 (iminência de ruptura), a análise indica que a superfície de ruptura mais extrema de ocorrência é a realizada com base nesses consecutivos escorregamentos. Na Figura 9.2 é mostrada essa superfície de ruptura e a dimensão do eixo da elipse em planta, que resultou em um valor de aproximadamente 124 metros.

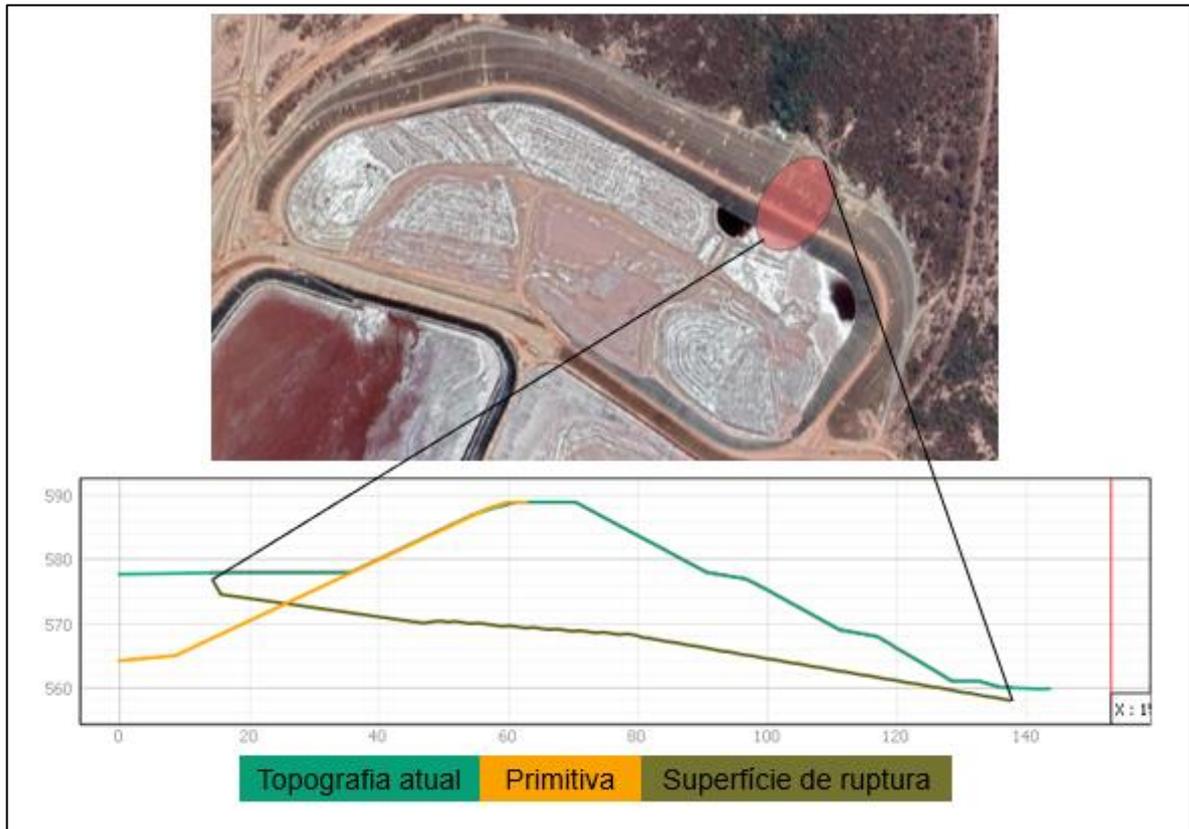
Figura 9.3 – Vista em planta e perfil transversal da forma mobilizada.

Dessa forma, prosseguiu-se com a determinação do eixo b da elipse. Para isso, foi utilizada a equação proposta por Ribeiro et al., (2016) que relacionou os eixos a e b de casos históricos de rupturas de barragens com geometria na forma de elipse. Assim, a relação entre comprimento (a) e a largura da ruptura (b) em planta é dada pela Equação 9.1.

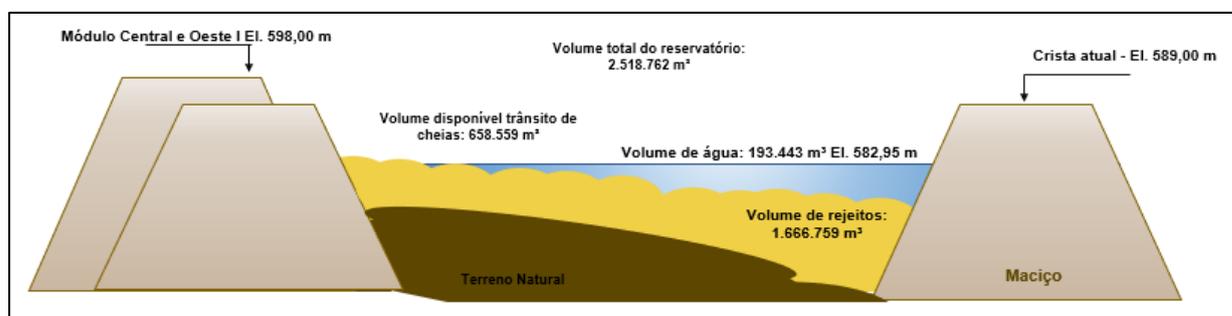
Figura 9.4 – Croqui com os volumes do Módulo Oeste 2 – cenário extremo (sem escala).

Para determinação do hidrograma de ruptura do cenário de ruptura extremo foi utilizado o volume total da água acumulado no reservatório provindo da chuva decamilenar com duração de 30 dias. Para encontrar esse hidrograma, foi utilizado o software HEC-HMS 3.5. Um croqui esquemático do reservatório do Módulo Oeste 2 no instante da ruptura para o cenário extremo. Figura 9.4.
