NEXA S/A TRÊS MARIAS	
TÍTULO: PAE DA BARRAGEM MÓDULO OESTE 2, EL. 589M PLANO DE AÇÃO DE EMERGÊNCIA SEÇÃO I – ENTIDADES FISCALIZADORAS	Nº. NEXA:	FOLHA 2/119
	Nº. EMITENTE: HBR51-21-NEXA-REL011	REV. 1

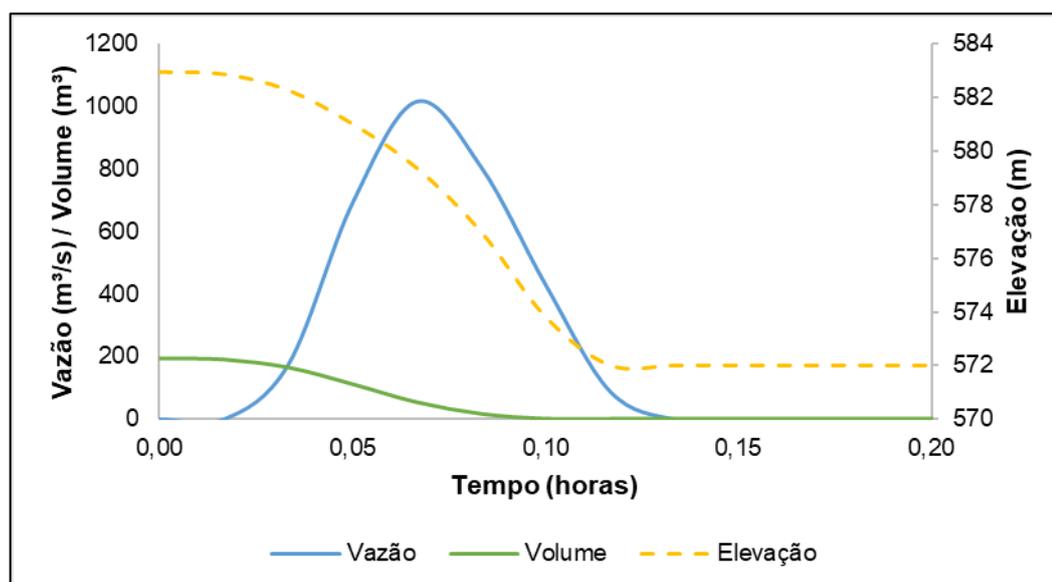
Figura 9.5 – Hidrograma de ruptura – Módulo Oeste 2

O hidrograma resultante apresentou uma vazão de pico de 1.014 m³/s para o cenário extremo e foi utilizado como parâmetro de entrada para propagação no vale de jusante devido a instabilização da estrutura instantes após a instabilização do maciço. O hidrograma está representado na Figura 9.5.

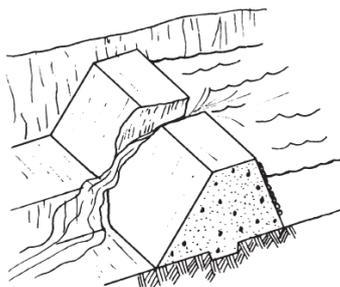
Galgamento do barramento com abertura de brecha e ruptura iminente da estrutura ou ruptura em progresso

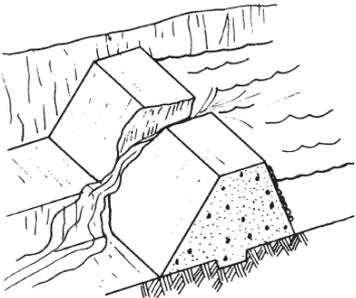
FICHA DE EMERGÊNCIA	Nº 10
	NÍVEL DE EMERGÊNCIA	NE-3
	MODO DE FALHA	PIPING
SITUAÇÃO DE EMERGÊNCIA		
Erosão regressiva (<i>piping</i>) com evolução e desenvolvimento da brecha de ruptura. Ruptura iminente ou está ocorrendo		
CROQUIS TÍPICOS DA ANOMALIA	POSSÍVEIS IMPACTOS ASSOCIADOS

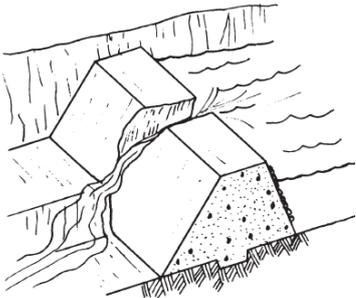
FICHA DE EMERGÊNCIA	Nº 11
	NÍVEL DE EMERGÊNCIA	NE-3
	MODO DE FALHA	INSTABILIZAÇÃO
SITUAÇÃO DE EMERGÊNCIA		
Instabilização em evolução. A ruptura é iminente ou está ocorrendo		
CROQUIS TÍPICOS DA ANOMALIA	POSSÍVEIS IMPACTOS ASSOCIADOS

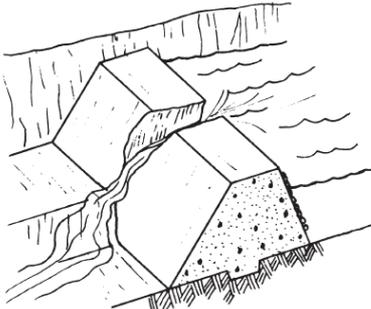
FICHA DE EMERGÊNCIA	Nº 12
	NÍVEL DE EMERGÊNCIA	NE-3
	MODO DE FALHA	INSTABILIZAÇÃO
SITUAÇÃO DE EMERGÊNCIA		
Estabilidade da estrutura foi afetada de modo severo. Ruptura iminente ou está ocorrendo		
CROQUIS TÍPICOS DA ANOMALIA	POSSÍVEIS IMPACTOS ASSOCIADOS
